不思議音の発生原因と対策事例

不思議音 発生要因 対策

正会員 山内 崇*1
同 中澤 真司*2
同 安岡 博人*3
同 峯村 敦雄*4

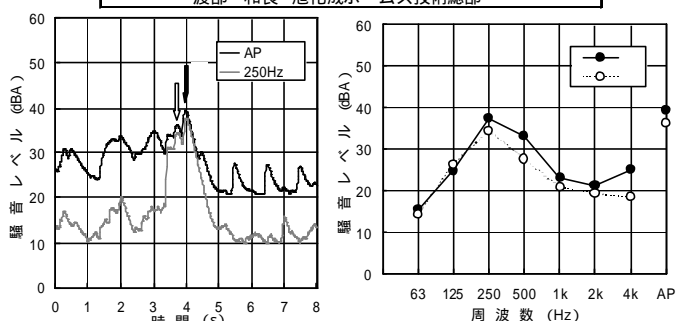
図1 発生騒音時間特性

b)音源探査とその結果 調査は対象住戸において、2日間にわたり発生騒音を監視するとともに、同時にデータレコーダーに収録し、後日周波数分析を行った。測定期間中に、問題の騒音は3回観測された。騒音レベルは33~41dBaであった。観測された音のひとつについての時間変動特性を図1、周波数特性を図2に示す。周波数特性をみると、その前後の音に比べ、250Hz帯域にピークを持つ傾向を示している。発生要因として立体機械駐車場の稼働音や駐輪場の自転車の出し入れ、オートロック作動音、外廊下・階段の歩行音などが想定されが、それらの音を発生させて要因を絞り込んでいった結果、対象の騒音はウォーターハンマーに起因するものと判明した。マンションの別棟への給水管が対象住戸の直下のピットを通過しており、床スラブから支持されていたために配管振動が固体音として伝搬していた。最近、低レベルの設備騒音が苦情につながるケースが増えているが、本住戸も暗騒音レベルが非常に小さく、夜間で21dB程度しかないため、苦情につながりやすい環境であった。

図2 発生騒音周波数特性

c)対策 共用部の給水たて管の管端にショックアブソーバーを取り付けた結果、問題の騒音は発生しなくなった。

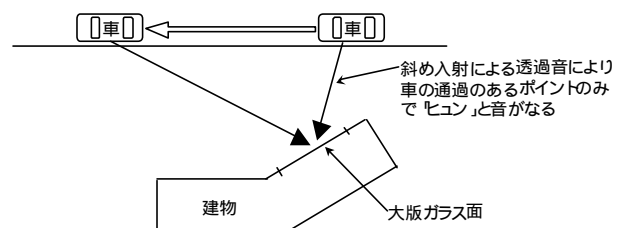
図3 騒音発生概念図

b)音源探査とその結果 聴感による調査を行った結果、前面道路を大型車両が通過する際の走行音と判明した。騒音発生の概念図を図3に示す。受音室である会議室は外部と大版ガラスで仕切られており、そのガラスのコインシデンス効果により、車両走行音が透過したものであった。コインシデンス効果による遮音性能の低下は一般的によく知られているが、この場合は建物と前面道路が角度を有して配置されており、車両走行音の建物への入射角度は車両の移動と共に変化するため、車両があるポイントを通ったときに音が室内に透過するという、非常に稀な現象であった。

c)対策 本事例では、建築主に原因を説明し、非常に稀な現象であることを理解してもらい、特に対策は施してはいない。
