基礎及び敷地に関する基準の整備における技術的検討 (その4) 地震による宅地擁壁被害の実態

擁壁 地震被害 被害調査

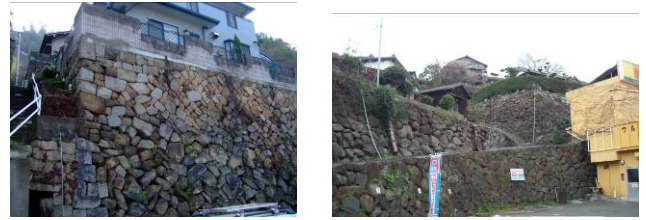
今回行った調査では、被災後に補修や改修等の復旧工事が施されているが、崩壊せずに残った石積み擁壁はそのまま残存しており、補強等の対策が取られていないところも散見された(写真1参照)。

写真1 現存する空石積み擁壁の一例
(左：広島県呉市／右：長崎県佐世保市)

① 玉石積み擁壁や空石積み擁壁の被害は、擁壁被害の記録が残っているほぼすべての地域で確認されている。また、コンクリート系擁壁等の他の種類の擁壁被害数と比較してもその被害件数は明らかに多い。元来、石積み擁壁自体の施工数が多いことから、一概に石積み擁壁は被害に遭う確率が大きいとは言えないとする分析報告もあるが、構造的に一体化されていない脆弱な擁壁は、背面地盤の変動により崩壊に至る被害が考えられ、一般的に地震動等の振動に伴う変形や発生応力に対して強度や剛性が不足していることからすると石積み擁壁については、基本的な対策が必要であろう。

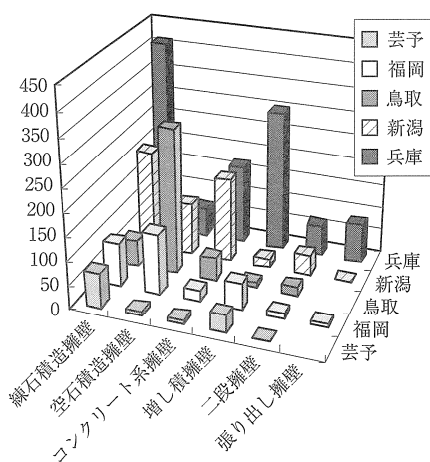
増積み擁壁、多段擁壁、張出し擁壁等に分けて被害件数等の調査が行われるようになったのは、兵庫県南部地震が契機となっていると思われるが、最近（兵庫県南部地震以降）の地震による被害擁壁の統計（図1参照）によれば、この地震における張出し擁壁被害が顕著である。現在でも兵庫県の被災地では、類似の張出し擁壁が少なくなく、震災後の施工と思われる比較的新しいものも見られるので（写真2参照）、被災の教訓が十分生かされていない。前述した他の地域の現地調査でも、これらの擁壁の存在が多数確認されている。

図1 最近の地震による被害宅地擁壁の種類¹⁾

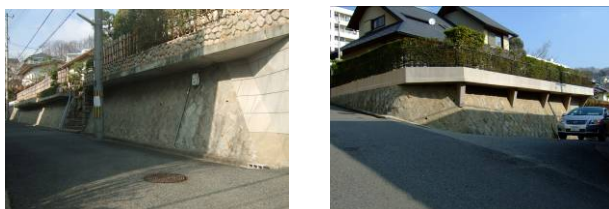
③ 増積み擁壁、多段擁壁、張出し擁壁等は、既存の擁壁に構造物を追加的に築造した場合に出現し、この場合には既存擁壁(下部擁壁)は、想定外の荷重を負担することになり、地震時等に変状が現れる危険性が高くなることが考えられる。これらの追加的に荷重が付加された既存擁壁に補強等の対策をしているものは少ないことが懸念される。

写真2 張出し擁壁の一例
(兵庫県神戸市)

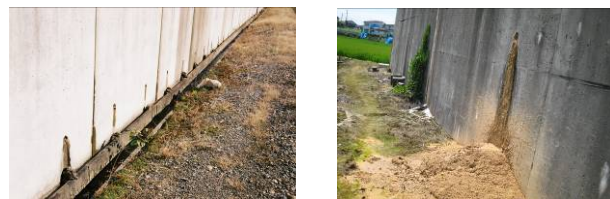
④ 擁壁の排水不良により、擁壁裏込め地盤のみではなく、擁壁背面にあるのり面内の地下水が上昇して、擁壁に変状が生じることもあるため、排水施設の設置は擁壁被害を軽減する上で重要なポイントである。

2004年新潟県中越地震、2007年新潟県中越沖地震では、砂質土を使用した盛土造成地において、地震動により盛土内で液状化に類似した変状が発生したことにより、擁壁に被害が発生したという報告がある。擁壁の水抜き孔からは、水とともに土砂が噴出していた（写真3参照）。

写真3 被害擁壁水抜き孔からの土砂流出
(左：2004年新潟県中越地震
右：2007年新潟県中越沖地震)

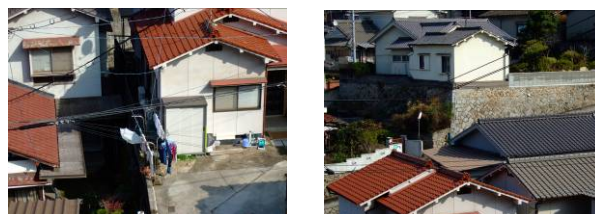
⑤ 建築確認を要しない等、建築基準法に定めていない規模（2m以下）の擁壁等では、構造計算自体が行われず設置されているものが多く存在することが考えられる。これらの擁壁は経験的な構造仕様の範囲に収まっているものと思われるが、地震時等における想定外の外力の負荷や、擁壁直上に住宅基礎が載っている場合、あるいは、天端に近接して住宅が建っている場合等には住宅荷重が直接的に擁壁に影響すること等を考慮した構造設計が必要である。

写真4 擁壁と住宅が近接して建つ宅地の一例
(広島県呉市)
