既存補強コンクリートブロック造建物の耐震性能
(その1: 2011年東北地方太平洋沖地震により被災した茨城県下のCB造建物)

補強組積造 空洞コンクリートブロック 地震被害

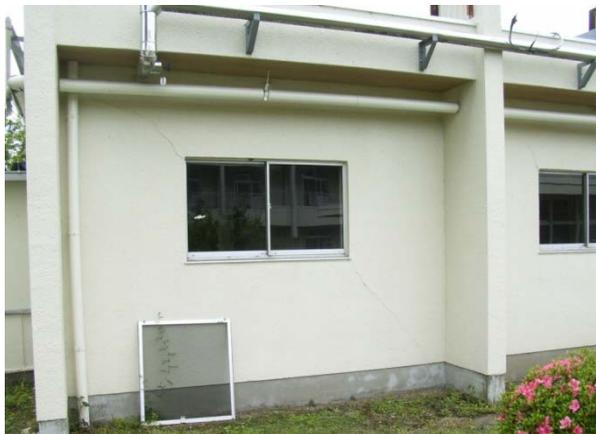
写真-1 CB 壁のせん断ひび割れ

震度 6 弱以上の強い揺れを観測した地域にありながら、CB 造建物には大きな被害は見られず、写真-1 のような 0.1~0.5 mm 程度のせん断ひび割れが壁に生じていた建物や、写真-2 のようなブロックの目地に沿ったひび割れが生じていた。ブロック目地部のひび割れは、ひび割れ幅が小さなものが多かったが、開口部脇に縦方向に 10mm 以上の幅のひび割れもあった。なお、今回の地震を受ける前に行われた耐震診断時の現地調査でもすでに同じようなひび割れがあったことが確認されていることから、過去の地震の時にすでに生じていたひび割れが進展した部分が多いと思われる。多くのひび割れは写真では見えにくい程度の軽微なものであり、構造躯体には大きな損傷は見られなかったが、どちらの敷地でも Exp.J 部分で損傷が多かった(写真-3)。

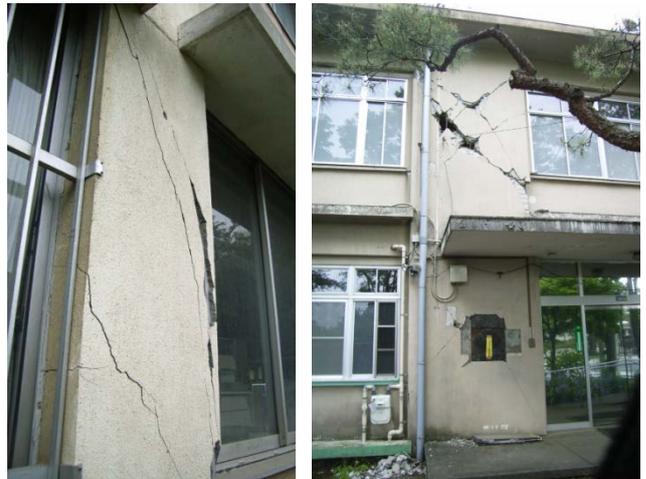
写真-4 隣接 RC 造建物 (No. 7) の被害

敷地 B には CB 造と隣接する RC 造の建物があり、特に No.7 は 2 階建てで延床面積も No.5 と同程度で、建設時期も同じである。被害状況を比べると RC 造建物はどちらも中破となっていて、壁や柱にせん断ひび割れが多くみられ、さらに短スパン梁のせん断破壊やそで壁付柱のせん

断破壊など多くの部材が損傷しており、CB 造と比べて被害の度合いが大きかった(写真-4)。建物の耐震性能についての考察は次報(その2)で述べる。

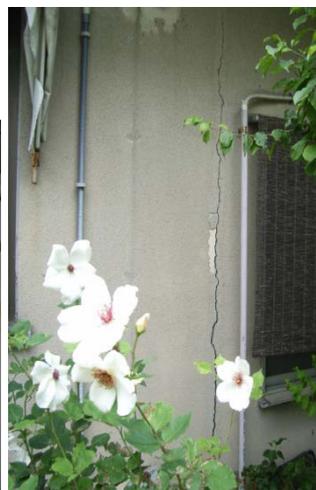
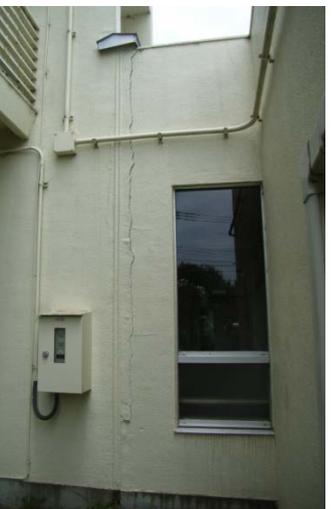
写真-3 Exp. J 部の損傷

また、各建物とも複数棟が隣接しており、渡り廊下などで繋がっていて、構造上はエキスパンションジョイント(以下、Exp.J)による離されている。しかし、Exp.Jの間隔が全くなく構造躯体が接触していたり、間隔が小さかったり、詰め物(スタイロフォームなど)が挟まっていたりしている。
