高圧噴射攪拌式の地盤改良による損傷杭の補修・補強に関する研究

(その1) 補修・補強方法と実大実験の概要

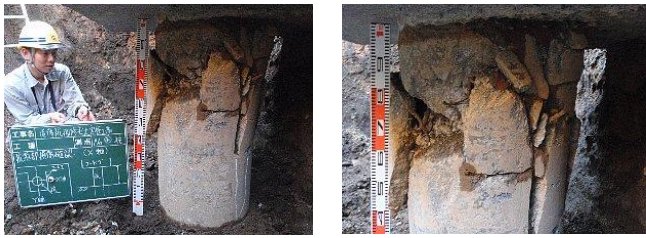
a) 全景
b) 詳細
写真 1 既存杭の損傷状況 (杭 No.1)

写真1及び写真2に対象とした既存杭の損傷状況を示す。杭No.1では、杭頭より1m程度の範囲で圧壊及びせ

ん断破壊が確認できた。杭 No.2 では、杭頭より 1m 程度の範囲でせん断ひび割れが確認でき、杭 No.3 も杭 No.2 と同程度のせん断ひび割れが確認できた。

本実験における高圧噴射攪拌式の地盤改良による損傷杭頭部の補強の概略を図 3 に示す。頭部を損傷した杭に対して、図 3 左上のように 2 箇所造成ロッドを建て込み、90° (1/4 円形) ずつ施工して、杭を巻き込むように矩形の地盤改良体を築造し、損傷杭の補修・補強を図る。損傷杭の圧壊・せん断破壊部分については杭中空部にも地盤改良体が入り込む効果が期待できる。

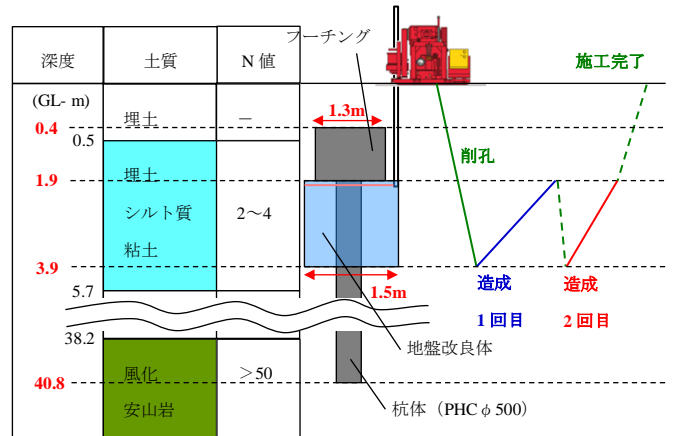
図 4 地盤概要と改良深度

図 4 に地盤概要と改良範囲を示す。対象土質は N 値が 2~4 の埋土(シルト質粘土)である。対象深度はフーチング(平面: 1.3×1.3m)下端 GL-1.9~3.9m の 2m であり、図 3 に示すとおり、杭損傷箇所 1m、健全な箇所 1m の範囲で矩形の地盤改良体(平面: 1.5m×1.5m)を築造した。表 2 に品質確認用改良体を含めた地盤改良の仕様を示す。事前に行った配合試験結果から改良体 1m³ あたりの固化材添加量を 463kg と設定した。
