高圧噴射攪拌式の地盤改良による損傷杭の補修・補強に関する研究 (その2) 改良体の品質および形状確認結果

地盤改良 高圧噴射攪拌 既存杭
品質検査 一軸圧縮強さ 形状確認

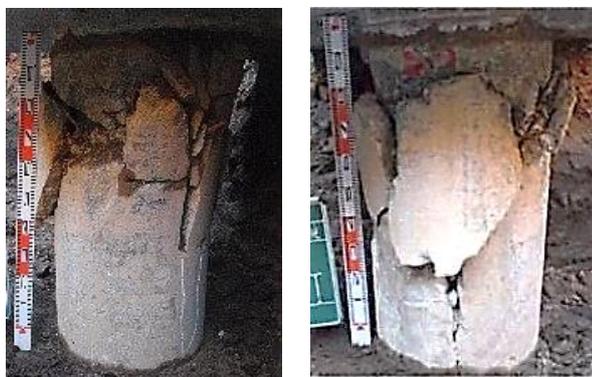
高圧噴射攪拌式の地盤改良は、地盤中にロッドを挿入し、その先端からスラリー状固化材を噴射し、地盤を切削しながら混合攪拌する工法である。本報告では、(その1)の報告において築造された改良体に関して、断面欠損が生じている杭(以下、損傷杭、**写真1**参照)への改良体の充填状況、改良体の強度および改良体の断面形状について確認した結果を述べる。

写真1 損傷杭の状況
(左：東から撮影 右：南から撮影)

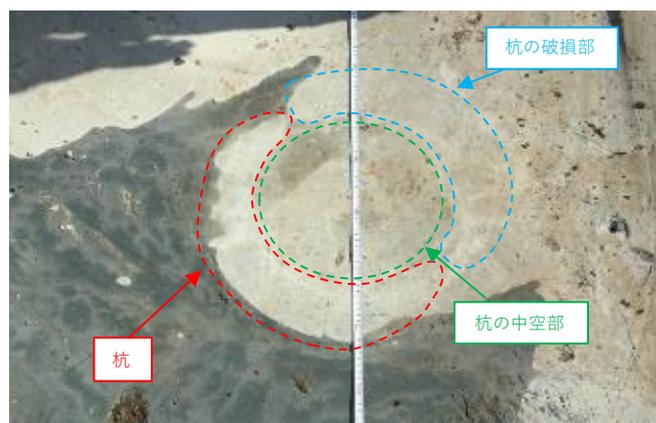
杭頭部の断面を確認した結果、杭の破損部および中空部に改良体とみられるものが充填されていた。また、杭の中空部から採取したコアを観察した結果、杭が損傷していた範囲(杭頭から深さ1m程度)において改良体が充填されていることを確認した。杭頭部の断面状況を**写真2**に示す。

写真2 杭頭部の断面状況 (杭 No. 1)

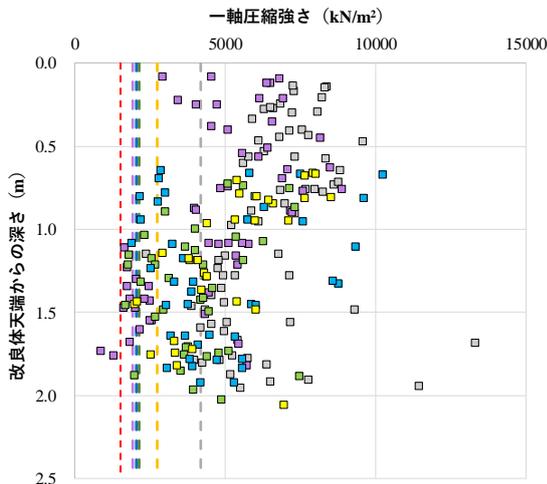
試験の結果、一部の供試体の一軸圧縮強さは設計基準強度を下回ったが、全ての改良体において、一軸圧縮強さの平均値は合格判定値 X_L を上回っていることを確認した。一軸圧縮強さの深度分布を図1に、各改良体の合格判定値と一軸圧縮強さの平均値の関係を図2に示す。

図1 一軸圧縮強さの深度分布

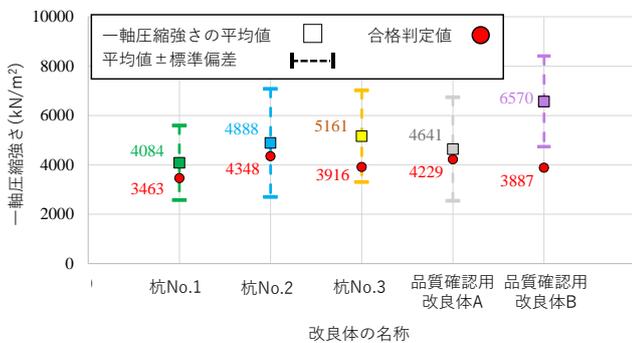
図2 各改良体の合格判定値と一軸圧縮強さの平均値の関係

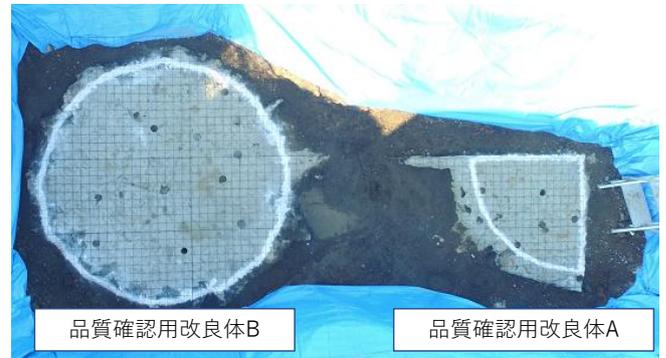
改良体の形状確認は、掘削により改良体頭部の断面を露出し、10°毎に改良体の半径を測定し、その結果と計画値の比較により行った。改良体頭部の断面状況を写真3に示す。

写真3 改良体頭部の断面状況
(品質確認用改良体AおよびB)

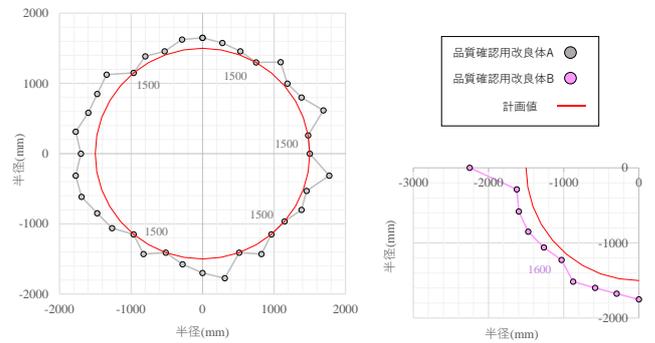
測定の結果、品質確認用改良体AおよびBの半径の最小値はそれぞれ1500mmおよび1600mmであり、両者の半径の最小値はいずれも計画値(1500mm)以上であった。改良体の断面測定結果を図3に示す。

a)品質確認用改良体B b)品質確認用改良体A
図3 改良体の断面測定結果
