2018年北海道胆振東部地震による札幌市里塚地区の宅地被害の悉皆調査

北海道胆振東部地震 谷底平野 地盤沈下
 住宅基礎 傾斜 悉皆調査

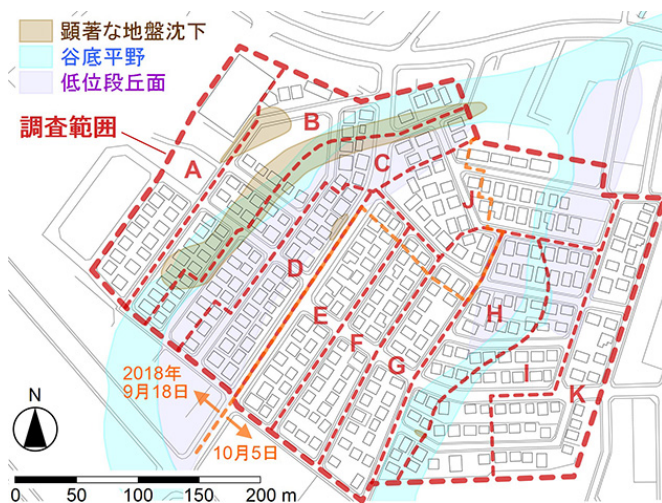
図1に、里塚地区の9月18日と10月5日の調査範囲、顕著な地盤沈下の生じた地域、地形分類で谷底平野または低位段丘面とされる地域を示す(文献2,3から作図)。図から、顕著な地盤沈下は、主として、地形分類で谷底平野とされる長さ300m程度の帯状の地域で生じている。しかし、谷底平野でも顕著な地盤沈下が生じなかった地域も少なくない。

図1 里塚地区の悉皆調査の範囲、顕著な地盤沈下の生じた地域、地形分類で谷底平野または低位段丘面とされる地域(文献2,3から作図)

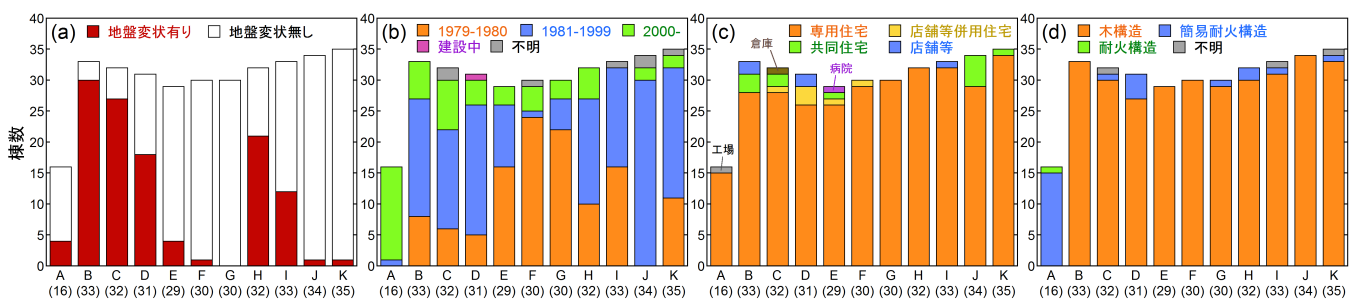
図2(a)は、全335棟について、敷地の地盤変状(沈下、陥没、水平変位、亀裂などの地表痕跡)の有無の分布を示している。図から、地盤変状は、B地区とC地区の8-9割程度、D地区の6割程度、H地区の7割程度、I地区の4割程度で認められる。また、図1との対比から、地盤変状は、顕著な地盤沈下が生じた帯状の地域および地形分類で谷底平野または低位段丘面とされる地域を中心に、広い範囲で生じている。

図2(b), (c), (d)は、全335棟について、建築年、用途、構造種別の分布を示している。図2(d)の構造種別の表現は、札幌市都市計画基礎調査データの記載による。これらの図から、この地域の建築物の殆どは、A地区では2000年以降の簡易耐火構造の住宅、それ以外の地区では1979年以降の木構造または簡易耐火構造の住宅で、住宅は全335棟の327棟を占める。図は省略するが、住宅327棟の321棟が2階建てである。なお、図2(a), (b)の対比から、1979-1980年の建築物が多い地区ほど地盤変状が生じた場合の少ない傾向が示唆される。

図2 全335棟の(a)敷地の地盤変状の有無、(b)建築年、(c)用途、(d)構造種別の分布(()内は各地区の棟数)

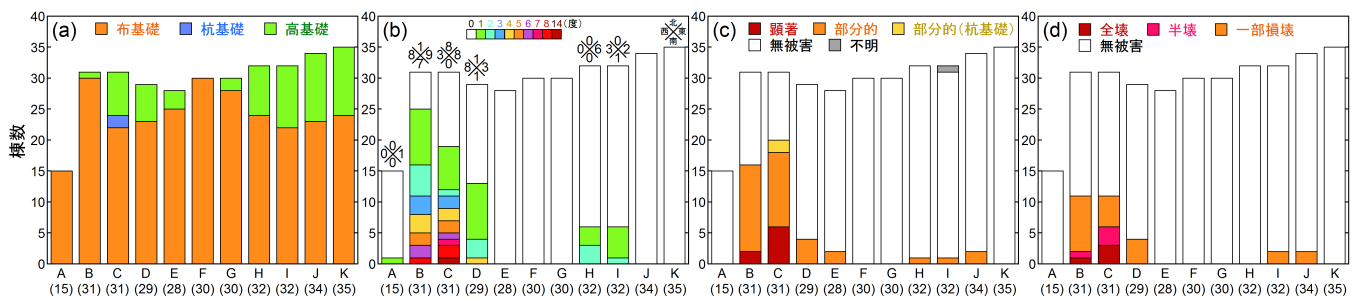
図3 住宅327棟の(a)基礎形式, (b)基礎立上り部分の傾斜の角度と方向, (c)基礎の損傷被害, (d)上部構造の損傷被害の分布 (()内は各地区の棟数)

図3(a)は、住宅327棟について、基礎形式の分布を示している。図から、この地域の住宅の266棟が布基礎、59棟が高基礎（地上1層をRC造の車庫等とし、これを基礎とするもの）、2棟が杭基礎である。杭基礎の2棟は、顕著な地盤沈下によって杭体が露出したことで確認されたが、これら以外にも杭基礎の住宅があるかもしれない。この2棟では、杭体の微小なクラックや杭頭の剥離など部分的に基礎の損傷が見られたが、基礎立上り部分の傾斜や上部構造の損傷は見られなかった。

i) 図3(b)より、顕著な地盤沈下の生じたB-D地区（全91棟）では、57棟の住宅の基礎に傾斜が生じている（最大14度（1/4））。また、多数の地盤変状が生じたH-I地区（全64棟）では、12棟の住宅の基礎に傾斜が生じている（最大2度（1/30））。一方、それ以外の地区では、顕著な地盤沈下や地盤変状は殆ど生じておらず、基礎に2度（1/30）以上の傾斜が生じた住宅は見られない。これらより、顕著な地盤沈下や地盤変状の有無が住宅の基礎の傾斜に強く影響した可能性が示唆される。

ii) 図3(b)より、住宅の基礎の傾斜方向は、B-D地区とH-I地区のいずれも東西方向の場合が多く、さらに、B地区では南方向、C地区では北方向の場合も多い。これらの方向は、B-DおよびH-Iの各地区から見て、それぞれ直近の地形分類で谷底平野とされる帯状の地域の谷底筋（B地区とC地区の境界線およびH地区とI地区の境界線）の走向に直交する方向と概ね対応している。

iii) 住宅の基礎に傾斜が生じた分布（図3(b)）と、何らかの損傷被害が生じた分布（図3(c)）は、似た形状をしている。すなわち、いずれの被害棟数も、B地区またはC地区が最大、次いでD地区が多く、A, F, G, K地区がほぼゼロである。また、基礎に6度（1/10）以上の傾斜が生じた分布と、顕著な損傷被害の生じた分布にも、同様の傾向が見られる。これらより、住宅の基礎の傾斜が大きくなると基礎の損傷被害も大きくなる傾向が示唆される。

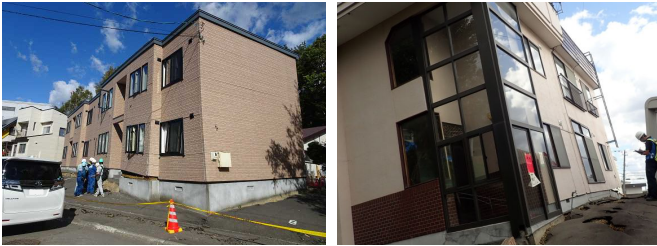
写真1 地盤変状により基礎・上部構造ともに損傷した共同住宅と専用住宅

iv) 住宅の上部構造の損傷被害の分布（図3(d)）は、前述の基礎の傾斜の分布（図3(b)）や基礎の損傷被害の分布（図3(c)）と、概ね似た形状をしている。また、上部構造の損傷被害は、写真1に示すように、基礎の損傷を伴って土台の直上で生じていることから、上部構造の慣性力により生じたのではなく、地盤や基礎の強制変位により生じたように見える。これらより、住宅の上部構造の損傷被害にも顕著な地盤沈下や地盤変状が少なからず影響した可能性が示唆される。
