2022 年福島県沖地震で被災した擁壁の現地調査 その3: 健全度調査

On-site Survey of a Retaining Wall Damaged by the 2022 Off Fukushima Earthquake. Part 3: Research on old retaining wall by health evaluation approaches.

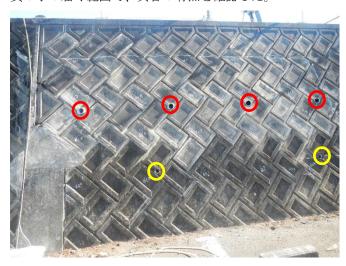
写真 2 目視調査実施状況

目視調査の結果、損傷大側には、ひび割れ、目地のずれ、欠損、打音異常などが確認できた(写真2及び図1参照)。損傷大側の水抜き穴は、補修後の範囲のものは直径約75 mm(写真2及び図1中の赤色丸:7段目)、補修をしていない範囲のものは直径約50 mm(写真2及び図1中の黄色丸:4段目)であった。なお、損傷小側の目視調査結果は、ひび割れや目地のずれなどがほとんど無かった。損傷小側のひび割れについては、目視調査では確認できなかったが、コンクリートコア採取時に掘削水の浸水があり、損傷大側9段目の水平ひび割れが連続するようなひび割れがあることが推定できた。

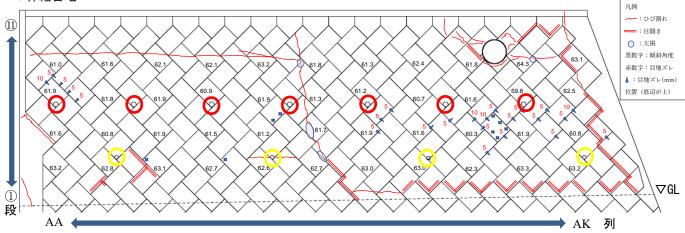
図1 目視調査結果図(損傷大側:コーナー側)

赤色〇:補修側直径約75mmの水抜き穴 黄色〇:既存側直径約50mmの水抜き穴

の平均傾斜角の差は、損傷小側が 0.8 度 (62.4-61.6)、損傷 大側が 1.5 度 (62.9-61.4) であった。擁壁傾斜角の測定は、 擁壁の変状などを経過観察する場合には有効な調査方法 の一つであると思われる。

損傷大側の方法Bにおける健全度評価の点数判定の一例を以下に示す。この点数には、基礎点及び変状点がある。基礎点は、排水施設等「水抜き穴が設置されていない。または、水抜き穴が 3m²に1ヶ所以上、内径 75mm 以上を満たしていない。」2.0点、劣化障害「表面が風化により磨耗し、ざらざらになっている。に加え、合わせ目の破

損が目立ち、目地モルタルが剥落している。」1.0点、小計3.0点とした。一方、変状点は傾斜・折損「擁壁全体が明らかに前傾(後傾)している。」6.5点とした。以上のことから、基礎点と変状点の合計は9.5点になった。
