# BLつくば

Vol. 17  
2014

建築試験研究センター情報

BLつくば vol. 17 2014. 11

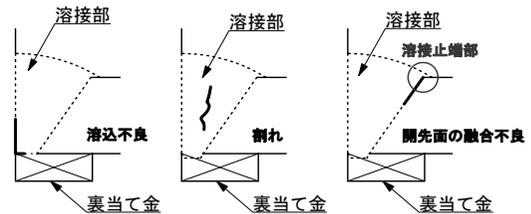
図1 溶接欠陥の一例

構造物の継手性能を低下させる溶接内部欠陥として、完全溶込溶接部には、割れ、溶込不良、融合不良、ブローホールおよびスラグ巻込みなどが挙げられる(図1)。日本建築学会「鋼構造建築溶接部の超音波探傷検査規準・同解説」(以下、UT規準と称す。)の指標となった既往文献<sup>1)</sup>では、溶接止端部に発生する開先面の融合不良については記述されていない。そこで、開先角度35度における溶接止端部近傍に発生する融合不良を検出するための最適な斜角探触子について実験的な検討をおこなう。

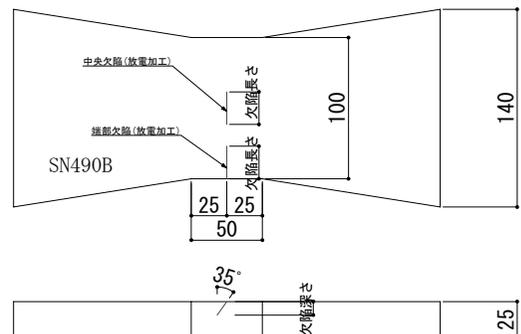
図2 試験体形状

試験体一覧を表1に、試験体形状を図2および写真1に示す。供試材はSN490B(板厚:25mm)とし、様々な大きさの開先面融合不良を想定した試験体を13体製作した。開先角度は35度とし放電加工により製作した。欠陥位置は、端部欠陥と中央欠陥の2種類製作している。なお、高さ1.2mm、長さ100mmの試験体は、アンダーカットを想定して欠陥を製作した。

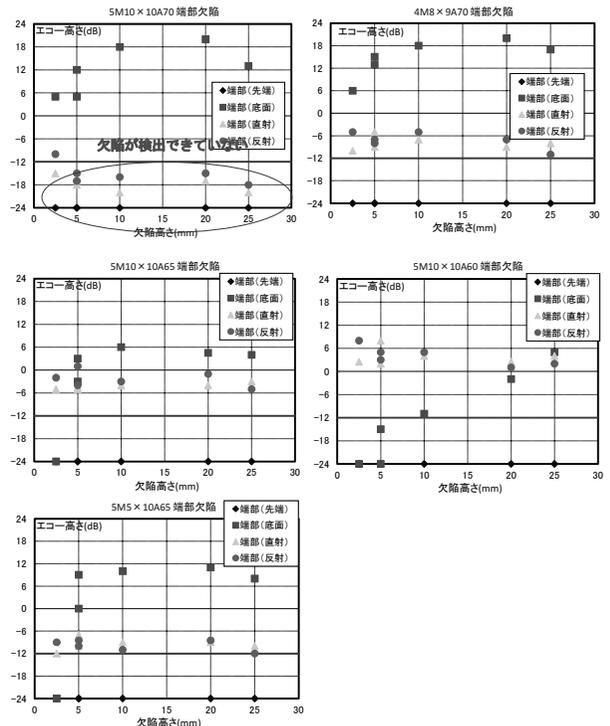
図4 エコー高さ-欠陥高さ関係(端部欠陥)

図4にエコー高さ-欠陥高さ(端部欠陥)の関係の一例を示す。図4より欠陥先端エコーはエコー高さが-12dB以下であり、欠陥が検出できないことがわかる。この結果は端部欠陥および中央欠陥共に同様である。すべての探触子においてエコー高さは-12dB以下であり、表面側から欠陥先端を検出することは困難である。

図4より、通常多用されている探触子5M10×10A70ではエコー高さが-12dB以下であり、欠陥を検出できないことがわかる。一方、4M8×9A70では、エコー高さが-12dBを超え欠陥を検出できている。この結果は、中央欠陥も同様の傾向であった。これは、超音波ビームが欠陥面に垂直に入射せず斜めに入射する場合には、屈折角が同一でも、周波数および振動子寸法の差異によって、欠陥の反射指向性が異なるためと考えられる。見かけの振動子寸法、および指向角は式(1)～式(2)により算出した<sup>2)3)</sup>。

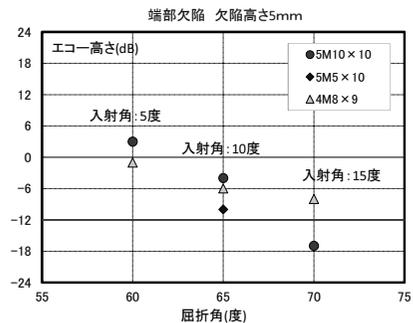
図5 エコ高さ—屈折角関係

屈折角70度による底面反射法は、エコー高さが-12dBを超えて欠陥の検出性は高いが、屈折角が小さくなるにつれて検出性が悪くなっている。これは中央欠陥も端部欠陥も同様である。

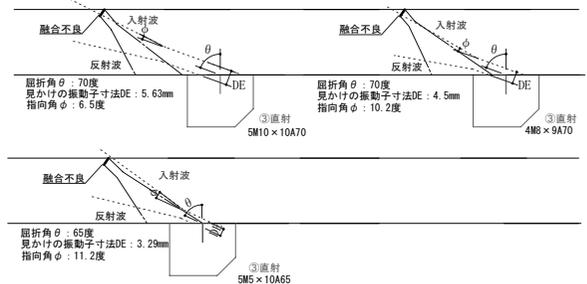
図6 超音波の入射および反射の模式図 (直射法欠陥高さ：5mm)

欠陥高さが5mmの直射法における探触子毎の超音波の入射および反射の模式図を図6に示す。4M8×9A70では5M10×10A70に比べて指向性が鈍くなり、欠陥が検出できると考えられる。また、5M5×10A65探触子においても-12dBを超え欠陥検出が可能であった。これは、指向性が鈍くなることに加え、入射角が小さくなっていることによると考えられる。

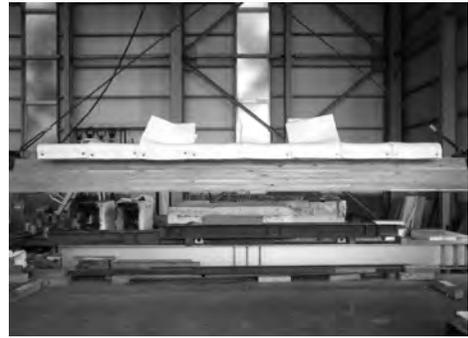
写真-1 載荷加熱試験体

産)、同一等級構成集材材であり、強度等級はE95-F315である。ラミナの厚さは30mmで、14層のラミナで構成されている。接着剤には耐熱性に優れているレゾルシノール・フェノール系樹脂接着剤を用いた。試験体の断面寸法は幅210mm×背420mm×長さ6,000mmとした。試験体を写真-1および2、実験概要図を図-1および集材材内部熱電対挿入位置を図-2に示す。試験体の密度は0.53 g/cm<sup>3</sup>、含水率は11.0%であった(密度・含水率はラミナサンプルの平均値)。本実験における加熱試験については、ISO 834-1に規定する標準加熱時間-温度曲線による1時間加熱とした。

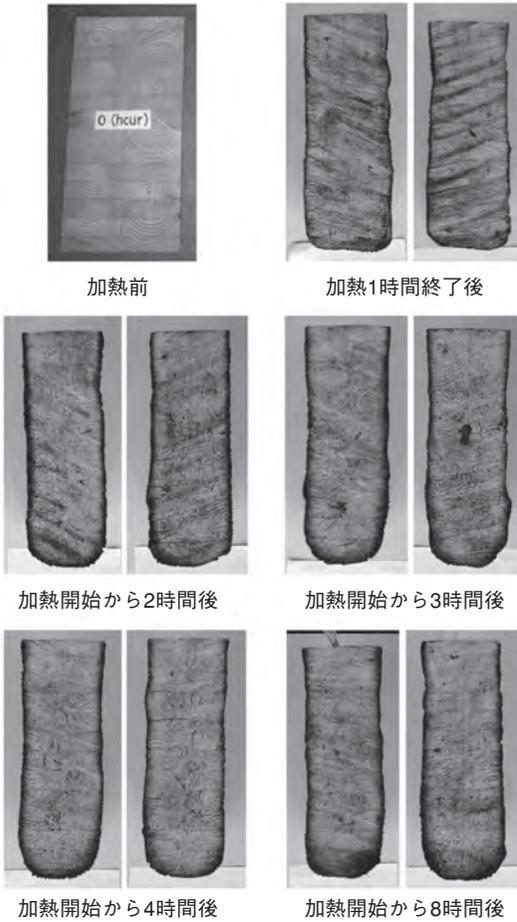
写真-3 試験体の炭化状況

より示されている炭化速度については、カラムツ以外の樹種も含め、おおよそ0.5~0.8mm/分程度の結果が示されている<sup>8)</sup>。この炭化速度の数値は、火災加熱時における炭化速度を対象とした研究報告であるが、本研究における実験においては、火災加熱終了後の部材の自己燃焼過程における炭化速度についての計算結果も示している。加熱開始から1時間までの平均炭化速度は梁幅方向で0.61mm/分であり、梁背方向で0.68mm/分であった。これは既往の実験結果(0.5~0.8mm/分)に近い結果である。加熱終了後の自然放冷の過程における炭化速度は、加熱中の炭化速度に比べて小さく、加熱終了後から1~2時間経過した時点での炭化は殆ど進行せ

ず、0に近い値となった。炭化の進行は加熱終了後から徐々に進行が止まる傾向が確認できるが、炭化層内側の変色領域は、徐々にではあるが広がりをを見せていた。

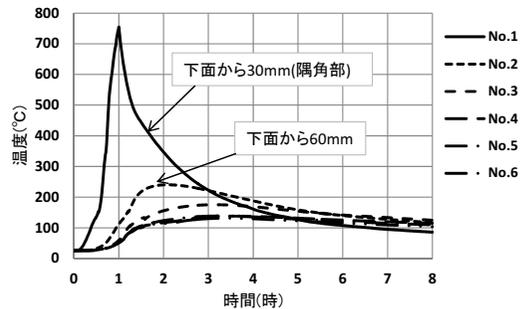
図-3 断面内温度測定結果(側面65mm)

加熱開始40分頃には260℃近くまで到達していた。試験体断面中央(図-4)については、加熱開始1時間時点では約30℃付近の温度であったが、加熱終了後3時間経過時点では100℃まで温度が上昇していた。梁側面から45mmの深さの位置(図-5)については、隅角部(梁下面からの深さ30mm及び60mm)を除いて、ピーク温度で約200℃程度まで上昇していた。8時間時点においては、全断面の温度分布は50℃～130℃の範囲であった。また、断面中央(図-4)及び梁側面から65mmの位置(図-3)については、100℃付近において、水分の蒸発潜熱の影響と考えられる温度停滞が確認された。

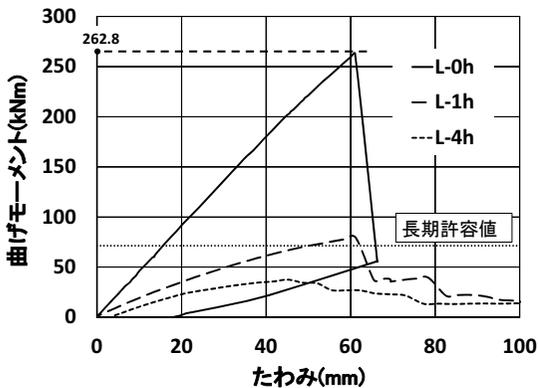
図-6 曲げ耐力-たわみ関係(L-0h,L-1h,L-4h)

試験体L-0h、L-1h及びL-4hの曲げ耐力-たわみ関係を図-6に示す。試験体L-0hにおいて、構造用集成材の常温時における最大耐力を確認する。L-1hは1時間の火災加熱終了後の最大耐力を確認する実験、そしてL-4hは1時間の火災加熱終了後3時間の自然放冷後(加熱後4時間)の耐力を確認する実験である。

常温時(L-0h)の最大曲げ耐力は262.8 kNmであり、基準強度 $31.5 \text{ N/mm}^2$ より算定される曲げ耐力の1.35倍であった。最大荷重時の梁中央部の縁ひずみは、圧縮・引張両側ともに約 $4000 \times 10^{-6}$ であった。加熱1時間後(L-1h、最大耐力時の時間は67.5分)における最大曲げ耐力は79.4 kNmであり、常温時耐力の0.30倍であった。加熱1時間終了後に3時間冷却した実験(L-4h、最大耐力時の時間は245分)では、最大曲げ耐力が37.4 kNmであり、常温時耐力の0.14倍であった。最大荷重時のたわみは、3体の試験体においては50~60mmであった。3体ともに、試験後の破壊状況を見ると、梁中央部近傍の下端における引張破断に起因すると思われる曲げ破壊であった。火災加熱により木構造梁の耐力が低下することに加え、加熱終了後においても更なる耐力低下が見られた。設計指標となる長期許容耐力との比較で見ると、1時間加熱直後は最大耐力が長期許容耐力より大きい、炉内で放冷

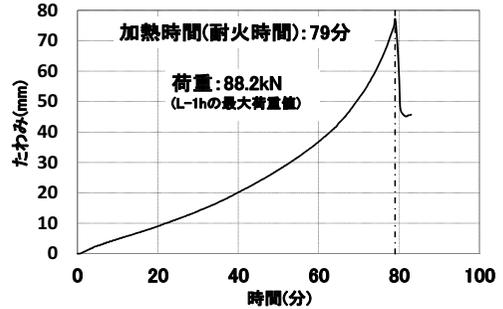
図-7 たわみ-時間関係(LF-1h)

LF-1hはL-1hで得られた最大耐力時の荷重による載荷加熱実験とし、同様にLF-4hはL-4hで得られた最大耐力時の荷重による載荷加熱実験とした。L-1hの最大耐力時の荷重による載荷加熱実験(LF-1h)のたわみ-時間関係を図-7に示す。加熱開始直後からたわみが増加し、60分以降でたわみ速度が増加し、79分に荷重支持能力を失った。L-1hにおける最大耐力時の時間67.5分を上回り、79分のたわみは約76mm程度であった。L-4hの最大耐力時の荷重による載荷加熱実験(LF-4h)のたわみ-時間関係を図-8に示す。加熱を終了した1時間以降でもたわみは増加し、121.5分後に荷重支持能力を失った。240分に比べて半分位の時間であり、121.5分のたわみは約65mmであった。

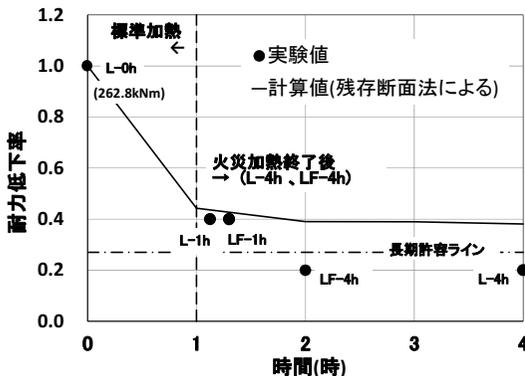
図-10 計算値と実験値の比較

炭化深さの結果に基づき、前述した残存断面法を用いて耐力計算に用いる有効断面を設定し、今回の常温耐力実験から得られた材料強度を用いて残存耐力を算定し、図-10に示すように実験結果との比較を行った。この耐力計算で

は、ユーロコード5<sup>9)</sup>に基づき更なる劣化域(変色部分)を7mmとしている。1時間加熱を受けた場合の耐力(L-1h)および載荷加熱実験(LF-1h)の結果と比較して、加熱1時間までにおける計算による耐力低下勾配は概ね実験値に対応している。しかし、加熱1時間以降に3時間放冷した場合の耐力(L-4h)および載荷加熱実験(LF-4h)の結果に対して、残存断面法による計算値はかなり大きな値を示している。

加熱実験における断面内温度測定結果から、部材断面内の温度分布については、火災加熱終了後においても、最高で200℃近くまで温度上昇することが確認されたことで、未炭化領域においても、部材の熱劣化による断面強度の低下が予想される。加熱終了後の炭化速度の値は小さいが、放冷時に断面内部温度が100℃~200℃近くまで上昇したことが梁の耐力低下に影響を及ぼした可能性がある。図-10における計算結果については、炭化領域を除いた残存断面は、常温時と同等の強度を有していると仮定して計算しているため、実際の耐力に比べて高めの計算結果になっている。火災加熱終了直後(1時間加熱を受けた直後のL-1h)における耐力計算においては、断面内部の温度分布も常温域からの若干の温度上昇はあるものの、部材全体の強度低下に影響を及ぼすような温度域までは上昇していないため、実験値と計算値においては、加熱終了後の放冷過程における試験体に比べてその差は小さい結果となっている。

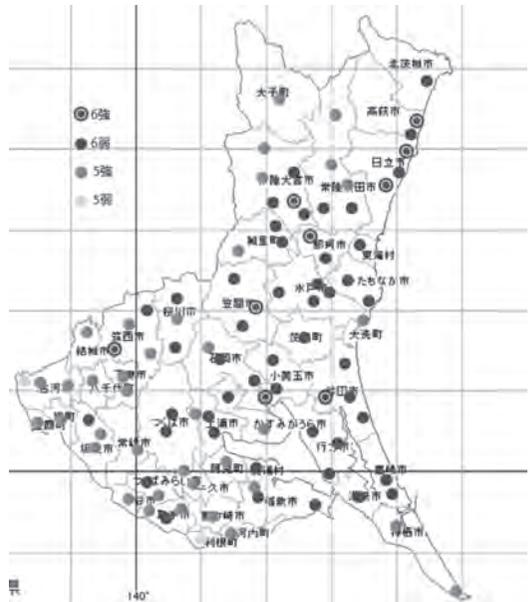
図1 茨城県内の震度分布

平成23年3月11日に発生した東北地方太平洋沖地震の県内各地の震度分布を図1に示す。県内では鉾田、笠間、筑西、小美玉、高萩、日立、常陸大宮、那珂の9か所で観測された6強を最大とし、広い範囲で5強以上の揺れを観測している。また、本震発生後1ヶ月の間に県内で震度5強以上を観測した余震は4回あり、被災拡大に影響を与えたものと想像される。

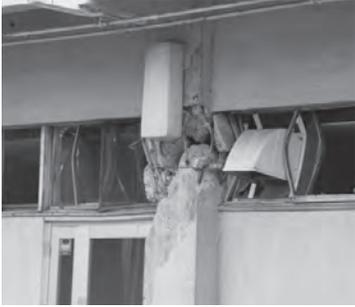
写真1 極短柱のせん断破壊

- i. RC造建物では、過去の地震被害でも見られたような、柱のせん断破壊(写真1参照)や壁のせん断破壊及びせん断ひび割れが見られたが、地震動の規模(茨城県内では震度6弱あるいは6強)の割に被害は少なかった。
- ii. 多くの建物が小破や軽微な被害であり、構造躯体には大きな損傷は無く、腰壁や垂れ壁、袖壁などの二次壁に多数のひび割れが発生していた。
- iii. 大破以上の大きな被害を受けた建物の特徴としては、コンクリート強度が低いこと、施工不良があること、壁の偏在により偏心率が大きいこと、敷地が崖地近傍にあることなどで、耐震診断結果も要補強と判断されている建物である。
- iv. 小破以下の被害の小さい建物でも、耐震診断結果でIs値がかなり小さい数値となっている建物もあり、地震被害と診断結果との対応や地震動の特性の影響などについて、さらに詳細な検討をする必要があると思われる。
- v. WRC造の建物では、調査した建物がすべて1～2階建ての低層建物であったこともあり、部材の損傷は確認できず、無被害となっていた。
- vi. 補強CB造の建物では、ブロックの目地部に沿ったひび割れが見られ(写真12参照)、壁にせん断ひび割れが見られた建物もあったが、全体的には被害は少なく、小破や軽微な被害に止まっていた。しかし、診断結果では要補強となる場合が多くあり、耐震診断結果と被害との関係について分析し、診断手法の妥当性を検討する必要があると思われる。
- vii. Exp.J部分が損傷する被害の割合が多かった。建物自体に影響するような被害は見ら

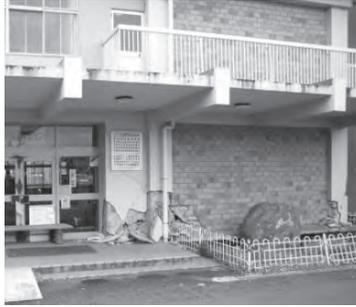
写真2 連層耐震壁脚部の圧壊

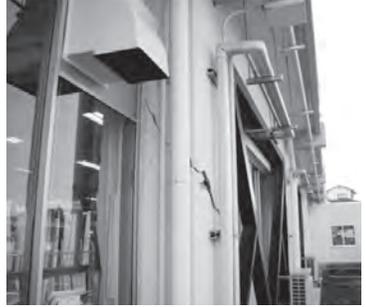
写真3 補強ブレース周辺柱のせん断破壊

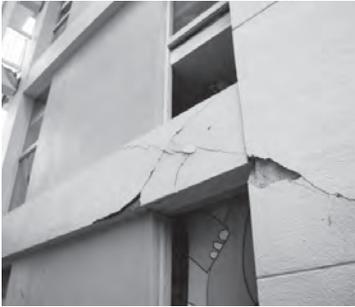
写真4 短スパン梁のせん断破壊

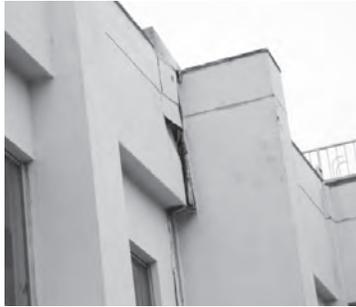
写真5 Exp.Jの衝突による損傷

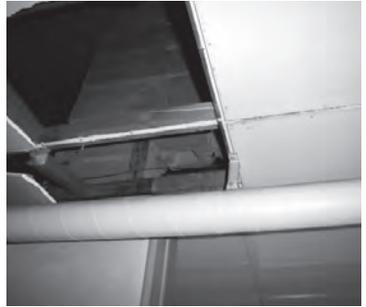
写真6 天井を突破りブロック落下

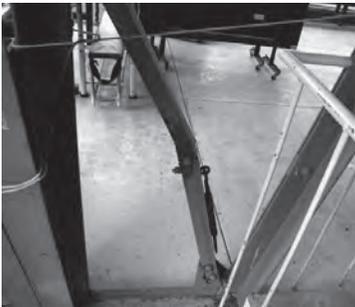
写真7 ラチス柱の斜材の座屈

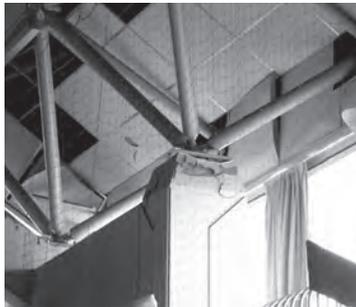
写真8 RC-S接合部の掻出破壊

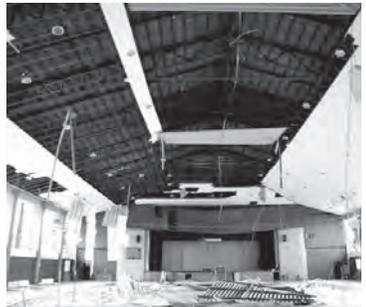
写真9 体育館の天井材落下

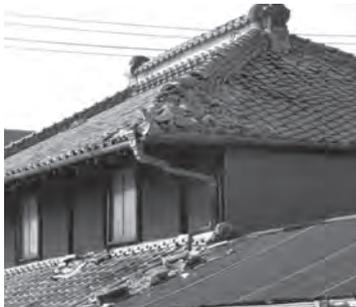
写真10 寄棟屋根 瓦状況詳細

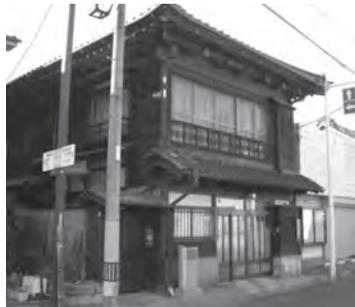
写真11 外観に被害は見られない

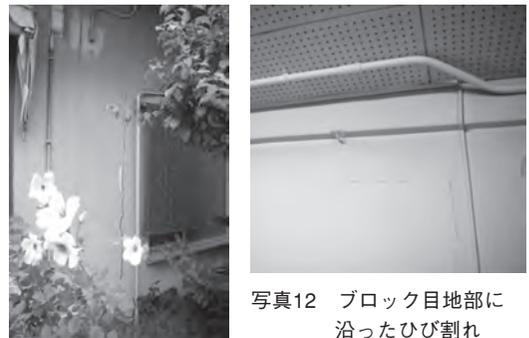
写真12 ブロック目地部に沿ったひび割れ

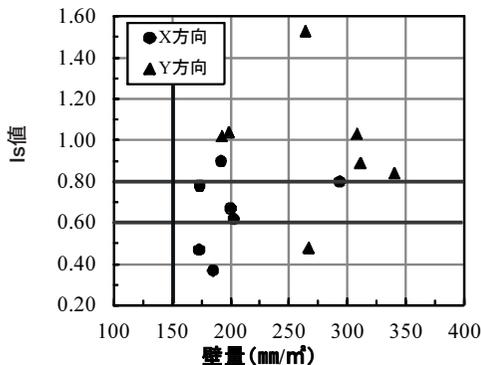
図2 壁量とIs値の関係

図2には、壁量とIs値の関係を示す。壁量が大きくなるほどIs値は大きくなる傾向はあるが、ブロック種別の違いや偏心率、経年指標などの影響で、Is値が低くなっている建物が見られた。図3には、被災度とIs値の関係を示す。補強CB造建物は、軽微～小破の小さな被害であったが、診断結果ではIs値が0.6あるいは0.8以下となっている建物があった。Is値と被災度の相関関係は見られず、耐震診断による評価と地震被害とがあまり対応できていない。このことから、以下のような現状の課題が考えられる。

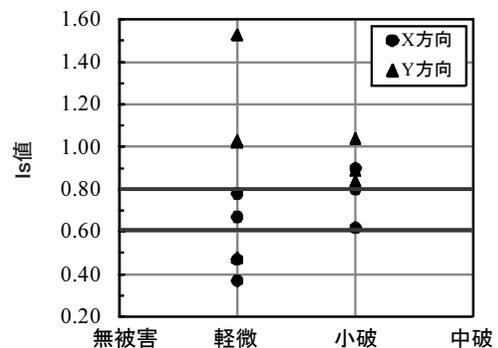
図3 被災度とIs値の関係

補強CB造建物の耐震診断結果と地震被害との関係について、修正第1次診断法により評価した場合でも多くの建物で、構造耐震指標が判定値を下回る結果となった。しかし、被災度は軽微から小破となっており、被災度と診断結果があまり対応できていないのが現状である。補強CB造耐力壁の終局強度や変形性能について適切で合理的に評価を整備し、早急により詳細な評価手法の整備が望まれている。

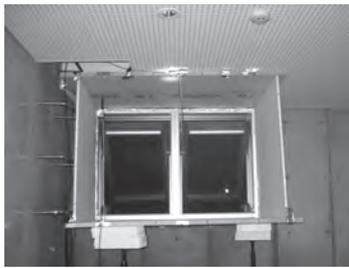
写真2 通風量測定状況

窓と地窓を開き、写真2で示すように幅1370mm×高さ980mm長さ×900mmの整流ダクトを設置して、整流ダクト入口の平均風速と面積から通風

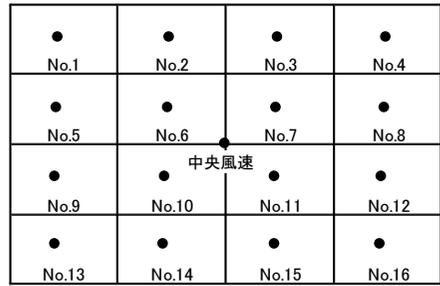
図2 整流ダクト入口の風速分布測定点

量を計算した。整流ダクト入口の平均風速は測定した中央風速から算出するが、事前に図2に示すように整流ダクト入口を16部分に分割して、各測定点の風速と中央風速との関係式から風速分布を把握し、中央風速と平均風速の計算式を求めた。一例として測定点No.1の風速と中央風速の測定結果を図3に示す。また、測定結果よりまとめた通風量と差圧の関係を図4に示す。

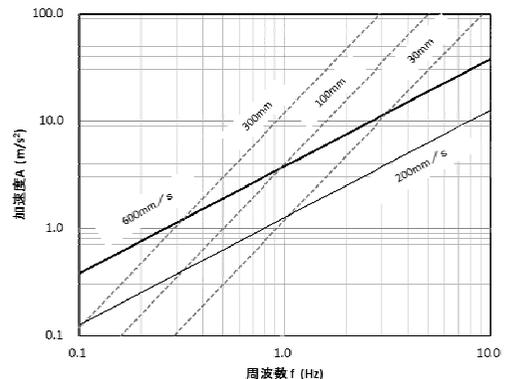
図1 アクチュエータの能力線図(33kN負荷時)

図1に周波数 $f$ と加速度 $A$ の関係を示す。アクチュエータは速度 $600\text{mm/sec}$ 、ストローク $\pm 300\text{mm}$ であるため、 $200\text{mm/sec}$ の既存アクチュエータに比べ、加振できる加速度範囲が広がり、 $1\text{Hz}$ 正弦波で $3.7\text{m/sec}^2$ ( $370\text{gal}$ )、 $1.5\text{Hz}$ で

$5.6\text{m/sec}^2$ ( $560\text{gal}$ )の加速度を出すことができる。(33kN負荷時)なお振動台の負荷が $100\text{kN}$ に増加すると速度は $360\text{mm/sec}$ に低下する。

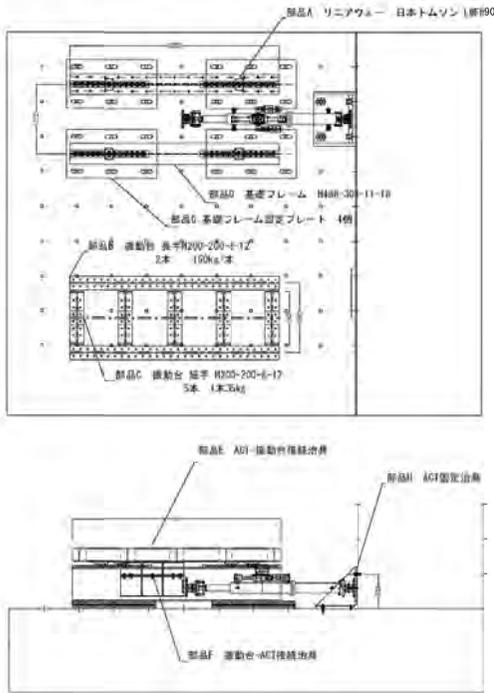
図2 1軸簡易振動台設置図面

振動台テーブルは $\text{H}200 \times 200 \times 8 \times 12$ のH形鋼( $50\text{kg/m}$ )を用いて製作することで質量 $500\text{kg}$ 程度に抑えた。テーブルはリニアウエイ(日本トムソン社製)と固定し、リニアウエイは基礎H形鋼に接続し反力床上に固定している。テーブルは長手方向 $3000\text{mm}$ 、短手方向 $100\text{mm}$ (芯-芯)とし、 $100\text{mm}$ 間隔に直径 $22\text{mm}$ の孔を開け、試験体を $\text{M}20$ ボルトを用いて固定できるようにし

た。図2に1軸簡易振動台設置図面を、写真1に設置状況を示す。

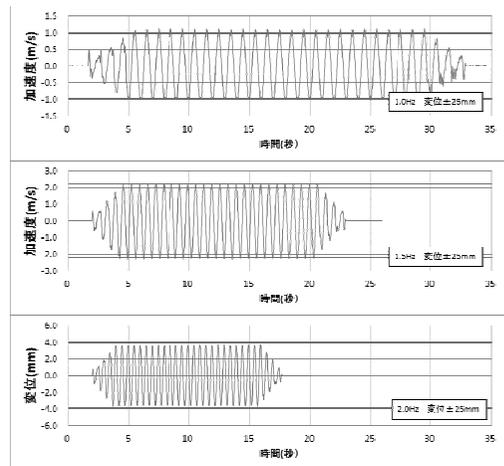
図3 正弦波加振による加速度の計算値と実測値

アクチュエータを変位制御で正弦波加振した場合の振動台テーブルの加速度を測定し、計算で得られる加速度と比較した。加振は正弦波で振幅を $\pm 25\text{mm}$ とし、周波数は1.0Hz, 1.5Hz, 2.0Hzの3条件とした。結果を図3に示す。テーブル上に設置した2台の加速度計の平均値とし、測定値に2.5Hzのローパスフィルターを計測後処理している。図中の赤線は加速度計の計算値である。この結果ほぼ計算通りの加速度が測定されていることがわかる。なお後処理によるローパスフィルターをかけないと高周波ノイズの影響で計算値よりも大きな加速度が計測されている。

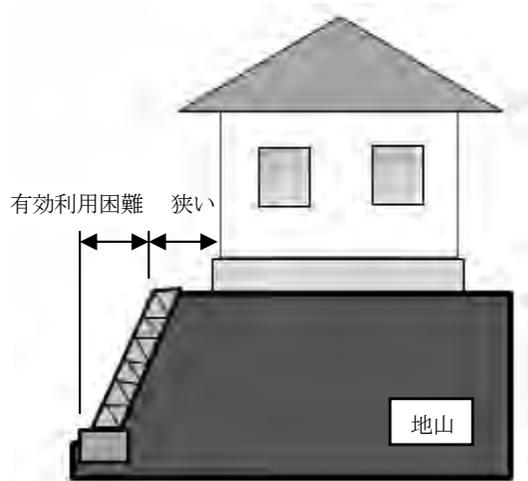
図1 ブロック積擁壁の一例

さらに、擁壁の種類としては、代表的なものだけでも「ブロック積擁壁」・「重力式擁壁」・「片持梁式（L型あるいは逆T型）擁壁」・「控え壁式擁壁」・「もたれ式擁壁」などがあげられます。これらは、地形・地盤の状態、盛土する厚さ（あるいは高さ）、施工性、上載される構造物等によって使い分けられています。例えば、古くから良く採用されている「ブロック積擁壁（間知ブロック及び石積み等）」は、背後の地山が安定している（地山が締まっている）場合に採用されていたものと思われます。すなわち、土圧が小さいと想定される場所に築造が可能な簡易な擁壁と言えます。概ね土自体で安定を保つことができるため、斜面（法面）表面の風化・劣化等を防ぐ程度の仕上げが施されていることとなります。この擁壁は、他の擁壁と比べ経済性・施工性には優れているものの、耐震性能の劣るものと言えます。また、擁壁の築造に対しては、経済性が優れているものの、土地の有効利用と言った観点

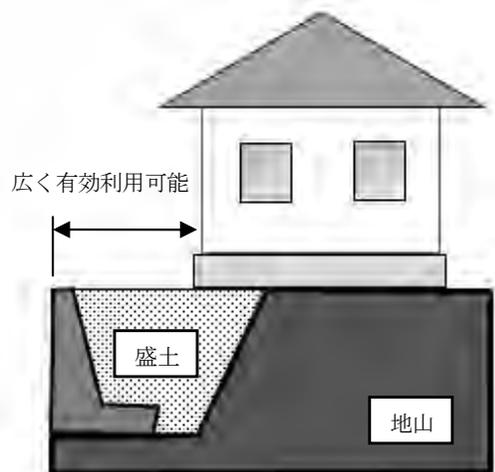
図2 片持梁式（L型）擁壁の一例

からは、経済的とは言えない面もあります（図1参照）。一方、近年では、「片持梁式（L型）擁壁」が多く築造されています（図2参照）。

「片持梁式(L型)擁壁」は、たて壁と底版(かかと版)で構成されています。この構造体(部材)は、鉄筋コンクリート造であり、それぞれの部材は構造計算によって設計されるため、他の擁壁に比べ部材を小さくすることが可能になります。

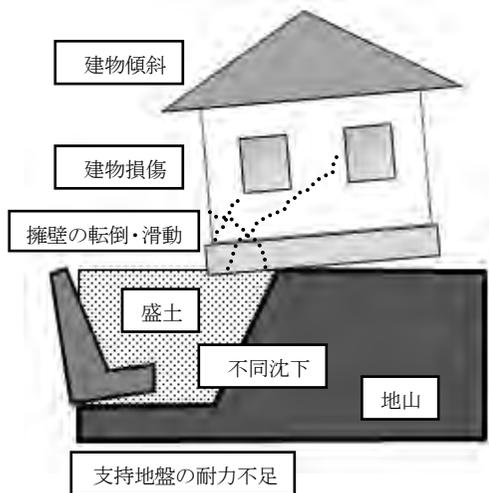
図3 片持梁式(L型)擁壁不具合例

一方、「片持梁式(L型)擁壁」は、底版施工時にその範囲以上の掘削が必要になり、埋め戻し作業による「盛土」部分が必ずできます。

この盛土部分や擁壁自体に不具合が生じると、上載構造物にも影響を与えることになります(図3参照)。

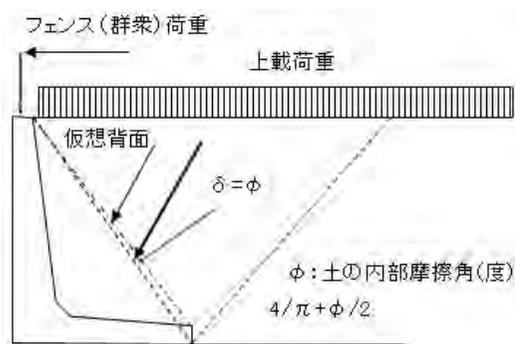
図4 一般的な擁壁の荷重状態モデル

- ① 自重(擁壁構造体重量)
- ② 上載荷重
- ③ 土圧
- ④ フェンス荷重(群衆荷重)
- ⑤ 地震荷重(地震力・慣性力)
- ⑥ 水圧及び浮力
- ⑦ 積雪荷重
- ⑧ 風荷重
- ⑨ 衝突荷重(道路面等)
- ⑩ その他(実情に応じた特殊荷重等)

「宅地防災マニュアルの解説」には、前述の荷重①～⑤について検討する方法等が示されています。一般的に荷重⑥の水圧については、適切な仕様の水抜き穴を設けること等により、検討を省略されています。荷重⑦～⑩についても、検討を省略できるケースが多くなっていると思われる。ただし、荷重⑧の風荷重については、取りつけるフェンスの仕様、形状及び寸法等によっては、無視できないとの解説を加えている基規準類等(参考資料を含む)もあります。

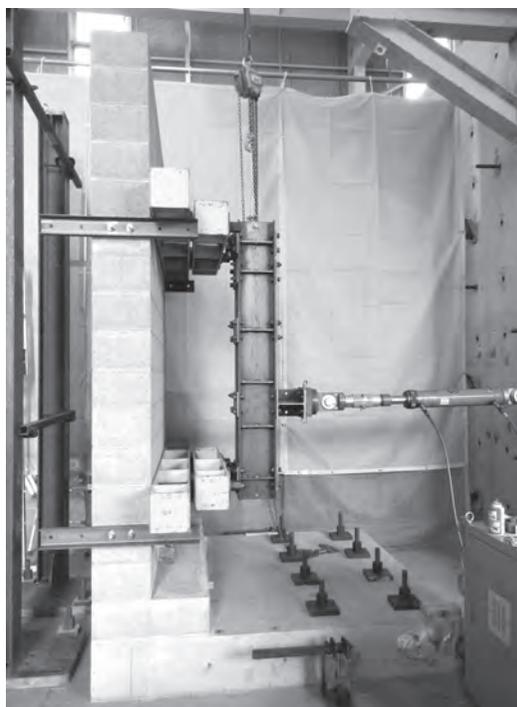
写真1 擁壁の静的載荷試験装置概要

部材の断面計算結果を検証する試験としては、「静的水平載荷試験」があります。これは、「たて壁」、「底板」及び「両者の接合部」の耐力とたて壁の変形性能を確認することができます。この試験は、試験体を試験装置(反力床)に固定し、反力壁(あるいは反力フレーム)に取り付けた水平加力用油圧ジャッキで土圧を模擬した加力を行うものです(写真1参照)。

油圧ジャッキにより水平力を試験体(擁壁)に直接加力すると集中的に荷重を加えることになります。ここでは、土圧の状態を模擬するよう

に集中荷重を適切に分散させる工夫をしています。高さ方向は、土圧分布形を模擬するようにトーナメントを組んでいます(写真1参照)。また、水平方向についても中央付近に加力が集中しないように補強梁を介して、試験体に面で力が加わえ、加力点が分散するように水平梁を2段配置することにより水平方向も等分布荷重の応力状態(土圧の状態)と近似するような工夫をすることがあります(図5参照)。

検証する高さ(位置)が無い場合は、擁壁高さ(あるいは、たて壁の高さ)を規準にして、壁脚のみ(1点加力)、2等分の高さ(2点加力:写真1参照)、3等分の高さ(3点加力)で、曲げモーメントを合わせる方法が採用できます。加力点数は、その数が多いほど、計算仮定の応力状態(曲げモーメント分布)に近づきます。この時、曲げモーメントと総せん断力を計算仮定と一致させることは困難であり、計算仮定の総せん断力より10%程度加力水平力が大きくなることを許容して、加力高さを設定(高さ方向の加力点は5cmあるいは、10cm間隔で計画)します。

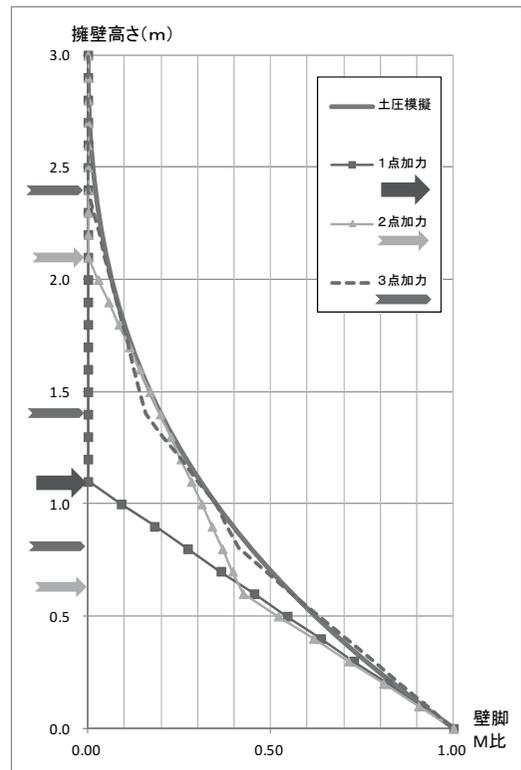
図6 土圧模擬モーメントと加力点数の関係

擁壁高さ3m、土圧係数( $k_a$ ) = 0.5、土の重量(比重)  $18 \text{ N/m}^3$ 、上載荷重  $10 \text{ kN/m}^2$  として試算を行った検討結果を、図6に示します。

図6の曲げモーメント分布状態を検討した時の試験計画水平力と加力重心高さの関係を、表1に示します。
