# 住宅における良好な温熱環境実現のための改修方策に関する検討 (第1報) 実証実験における実験条件、実験ケース等の概要

## A study on housing renovation method for achieve a good thermal environment in houses

### Part1 Outline of demonstration experiment using an actual test house

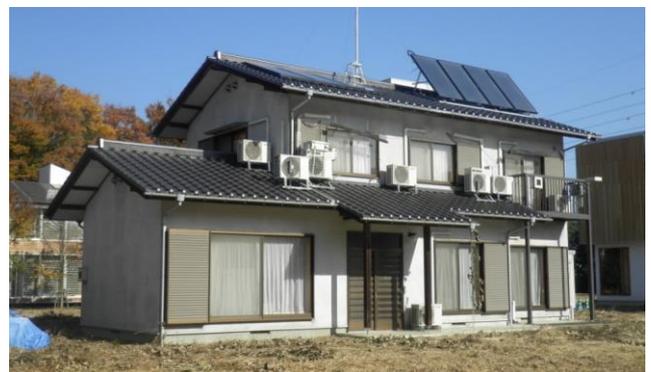
写真1 自立循環型住宅実験棟 外観(南面)

実証実験は、茨城県つくば市の建築研究所の自立循環型住宅実験棟にて行った(写真1)。自立循環型住宅実験棟は、S55年基準相当の断熱性能をもつ戸建住宅として建設されたものである。実験は平成29年1月から3月上旬にかけて実施した。

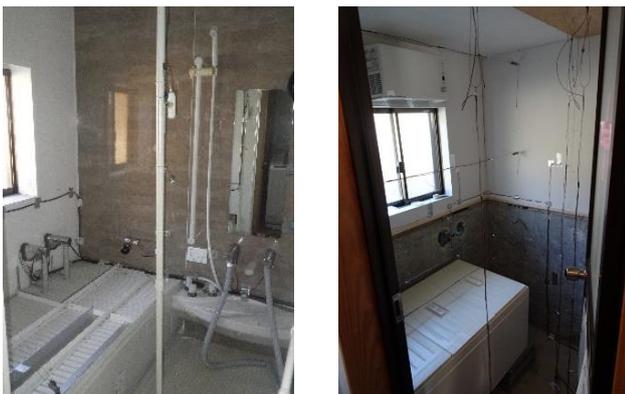
(左: 撤去前既存UB、右: 撤去後在来浴室)

写真2 事前改修前後の浴室

はこれまで断熱改修に関する実験や省エネ性能を調査する実験が行われており、事前確認を行った結果、平成4年基準レベル超（平成11年基準を満たさない）程度の断熱性能であることが分かった。そこで、本実験実験の目的に合わせ、S55年基準相当の断熱性能に下げる改修が必要となった。表1にS55年基準相当への事前改修工事の内容を示す。浴室については、ユニットバスが設置されていたため、築30年程度の住宅を想定し、在来浴室へ変更することとした（写真2）。

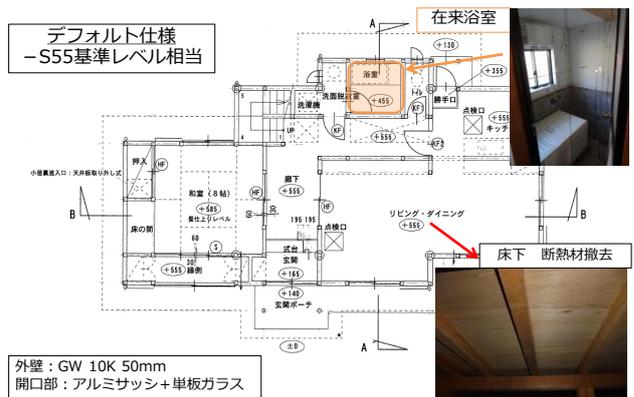
図1 デフォルト仕様

デフォルト仕様の各断熱仕様は表1に示した事前改修の内容とした。委員会に設置された構工法WGの検討によって、昭和55年頃の住宅では床断熱は行っていないことが多かったため、より実態に近い実験条件とするために床下は既存断熱材と気流止めを撤去し、無断熱の状態とした。浴室は既存のユニットバスを撤去したところ、基礎の立ち上がりは1,200mm付近の高さまで残っていたため、その部分の壁と床はそのままコンクリート現しとした。壁面上部と天井には5mmのケイ酸カルシウム板を張り、浴槽としてポリバスを設置した。

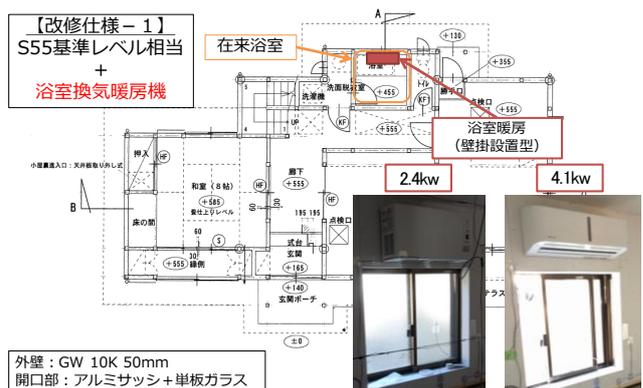
図2 改修仕様-1

改修仕様-1は、上記デフォルト仕様の浴室に暖房機器を設置したものである。暖房機は在来浴室において、設置される場合が多いと考えられる壁掛式の機器とし、暖房出力2.4kW（電気式200V）と、4.1kW（温水式）の2つの機器を用いた。

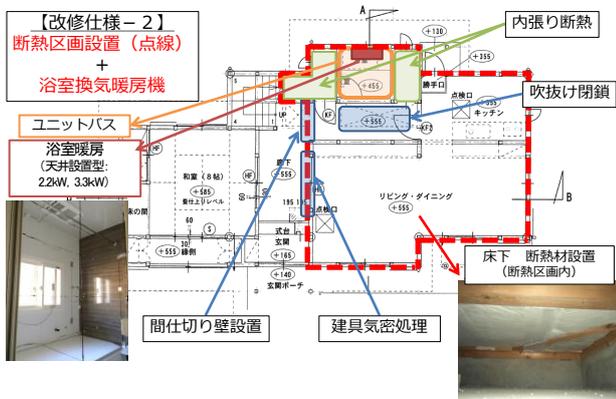
図3 改修仕様-2

改修仕様-2は、図3の点線部の範囲で水周りの主居室、それを挟む廊下に断熱区画を設置する改修を行ったものである。表2に改修仕様を示す。玄関からの冷気侵入を防ぐために間仕切壁を設置し、区画内の廊下上部の吹抜けは合板で閉鎖した。区画内の床下は断熱材を設置し、浴室の基礎周りは基礎断熱を施した。浴室は断熱型ユ

ニットバスを設置し、開口部は内窓(樹脂製、複層ガラス)を取付け、浴室暖房は天井設置型の機器のうち、一般に普及している2.2kW(電気式、200V)と3.3kW(温水式)の機器を用いた。

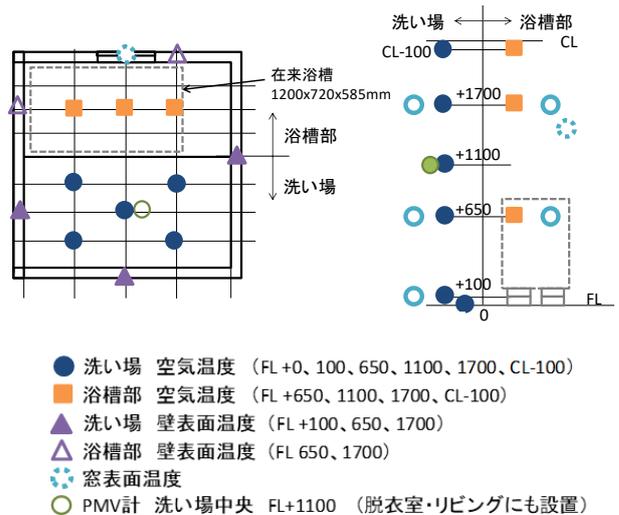
図5 測定点（浴室）

表4に測定項目、図4、5に測定点を示す。空気温度は1階の各室に設置高さ床上100mmと1,100mmの位置で計測した。浴室と脱衣室では上下温度分布を測定できるように、床表面、床上100mm、650mm、1,100mm、1,700mm、天井から100mm下げた高さとした。さらに浴室では図5のとおり、平面温度分布も測定できるように洗い場と浴槽部に分けて設置した。PMV計（グローブ球は直径5cm）は浴室、脱衣室、リビングの3点に床上1,100mmの高さに設置し、作用温度を算出することとした。

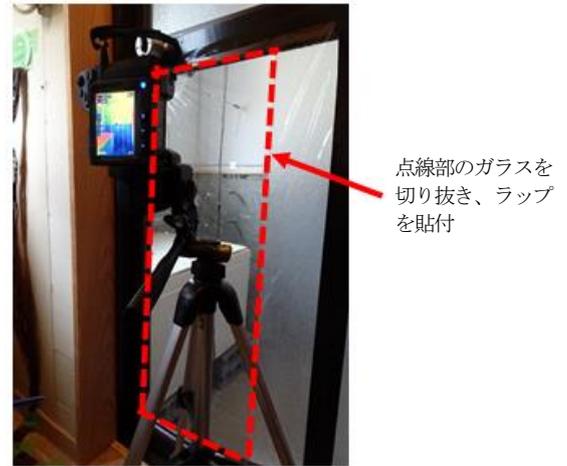
図6 サーモカメラ撮影状況

サーモカメラは浴室のドアの外（脱衣室側）に設置し、浴室内の外壁側壁面と天井、浴槽、窓、洗い場側床面が入る角度に調整した。浴室の内部を撮影する際に、ドアのガラスの表面温度を撮影しないように、ガラスを一部切り抜き、ラップを貼り付け、ラップ越しに浴室内の撮影を行った（図6）。

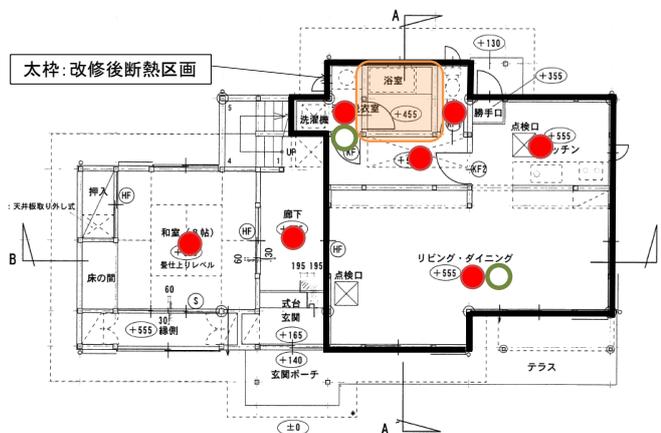
図4 測定点（浴室以外）
