35度開先面に融合不良を有する接合部の繰返し载荷実験

(その1) 実験概要および素材試験結果

Cyclic loading test of joints with lack-of-fusion defect at 35 degree groove face

Part 1: Experimental outline and material properties

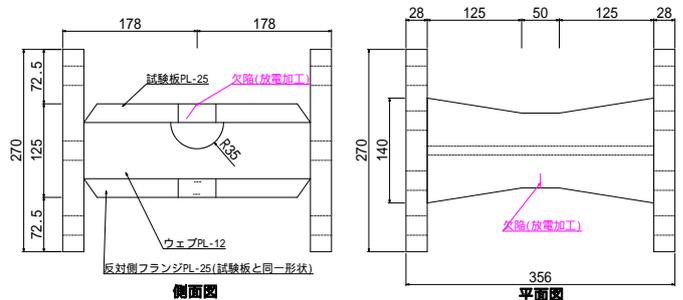
図1 試験体

試験体の形状を図1に示す。開先角度35度の開先面に沿った欠陥を有するモデルを対象とする。試験体一覧を表1に示す。開先面の融合不良が表面付近に発生する場合を本研究の対象とし、中央欠陥と端部欠陥について実験を行うこととした。欠陥の位置を図2に、欠陥の寸法、面積、欠陥率を表1に、欠陥の挿入状況を写真1に示す。

試験体の欠陥を設けた側の試験板は既報¹⁾で用いた試験体を使用した。図2の形状に加工した板厚25mmのSN490B鋼材に放電加工を用いて欠陥を作製した。なお、高さ1.2mm、長さ100mmの試験体No.1はアンダカットを想定した欠陥である。本実験では欠陥の位置・形状の影響を明らかにする目的のため、様々な材質の混在する実溶接部とせず、均質な母材に切欠き状の欠陥を人工的に設けることとした。使用鋼材の機械的性質を表2に、化学成分を表3に示す。

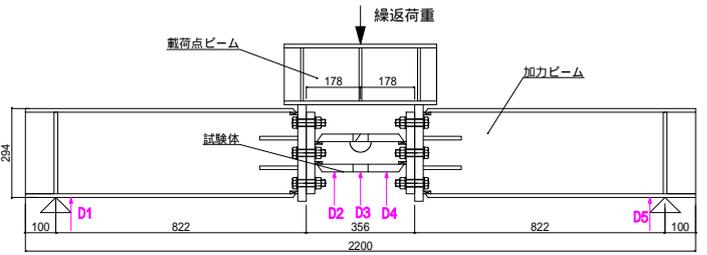
図 3 載荷位置と測定位置

実験装置は 1000kN アムスラー型油圧万能試験機を用いた。図 3 に示すように試験体と加力ビームをボルトでつなぎ、載荷点ビームを載せ 2 点載荷として荷重を加える。試験体に曲げ荷重を加えることにより、表面付近に存在する欠陥により厳しい条件を負荷するように考慮した。

変形の測定は、変位計を 5 箇所を設置して行った。加力点に 3 箇所、支持点に 2 箇所とした。測定位置を図 3 中に示す。全体中央変位 は以下の式で算出し、この値に基づき載荷の変位の制御を行った。荷重は、アムスラー型油圧万能試験機の荷重計により測定した。

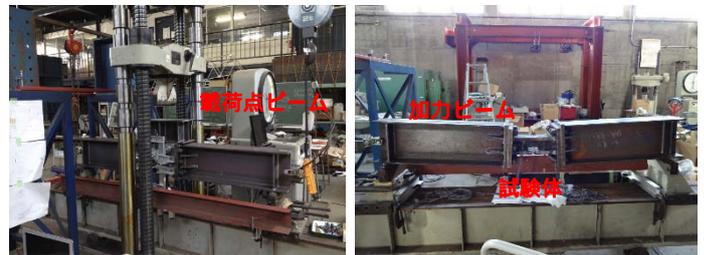
写真 2 試験状況

弾性範囲の ±100kN を 1 回行い、正負を交互に繰返し、全体中央変位 が ±11.3mm(1、2 サイクル)、±22.6mm(3、4 サイクル)、±33.9mm(5、6 サイクル)、±45.2mm(7、8 サイクル)となるように各 2 回ずつ行い、その後は押切り(9 サイクル)とした。試験温度は 0 と設定した。ドライアイスで冷やしたエタノールをビニル袋に入れ試験板フランジに密着させて冷却した。試験体の鋼板の内部まで十分に冷やすため加力前から 30 分程度冷却し、載荷中も冷却し続けた。

温度は試験体フランジの表面および人工欠陥の切欠き底に熱電対を取り付け測定した。試験状況を写真 2 に示す。

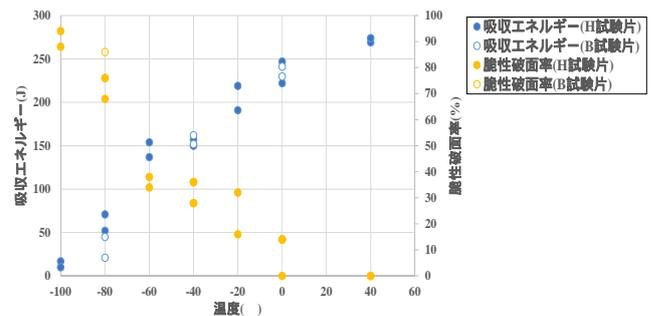
図 5 シャルピー遷移カーブ

母材の他に放電加工部にノッチ底の位置を合わせて加工した V ノッチシャルピー試験片により衝撃試験を行った。試験片採取図を図 4 に示す。試験結果を図 5 に示す。図中、B 試験片が母材のまま H 試験片が放電加工の結果である。これより放電加工によるノッチ先端での靱性の違いはほとんど見られないことが分かる。

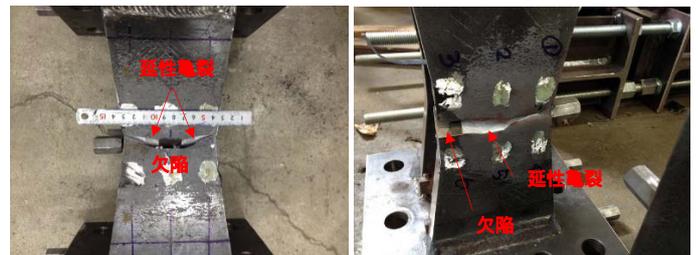
写真 3 破断状況

写真 3 に欠陥からの破断状況の一例を示す。人工的に設けた欠陥より延性亀裂が発生し、繰返し荷重に伴い亀裂が進展し破断に至った。

中央欠陥

端部欠陥
