## 建築物の改善改修技術の開発

### —木ねじを用いた木質部材の健全性診断技術—

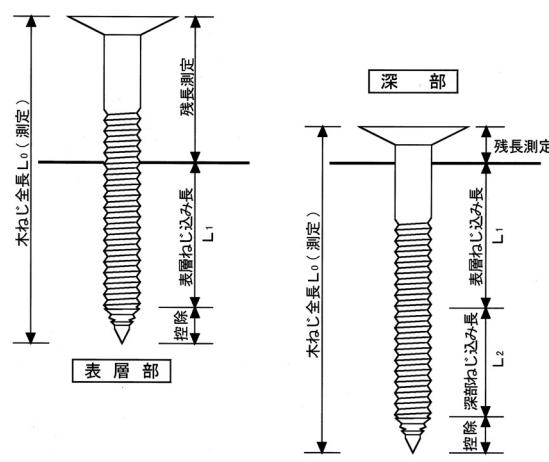
図-1 ねじ込み長さ 表層  $L_1$  と深部  $L_2$

なお、引き抜き強さの算出に当たっては、試験で得られた最大引抜き荷重を、図-1 に示すねじ込み長さ（表層部  $L_1$ 、深部  $L_2$ ）で除した値とした。

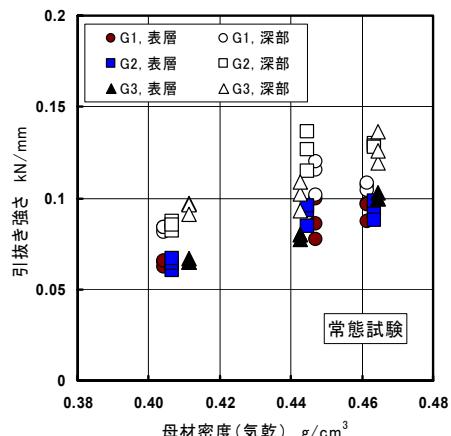
図-2 表層および深部の引き抜き強さの比較(常態試験)

表-2に木ねじの引き抜き試験結果(暫定版)を示す(一部劣化処理後試験の結果を含む)。また、図-2に常態試験における表層および深部の引き抜き強さの比較を示した。

深部引き抜き強さが若干大きめに観測されているが、この理由のひとつとして、深部引き抜きにおける既試験部分(表層試験すでに破壊されているとみなしている部分)の引き抜き抵抗を事実上0と仮定していることが挙げられる。

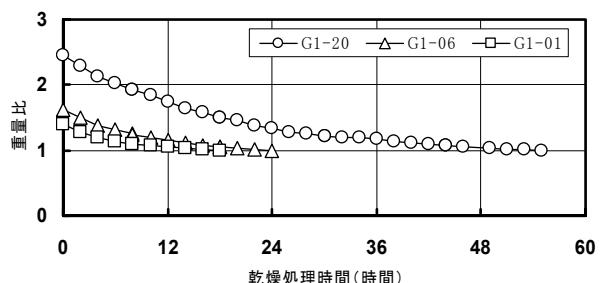
図-3 劣化処理70°C乾燥時の重量変化

図-3に劣化処理1サイクルにおける試験体の重量変化の例(G1の3体)を示した。すべての試験体で内部割れが観察され、密度の小さい試験体でその傾向が顕著であった。

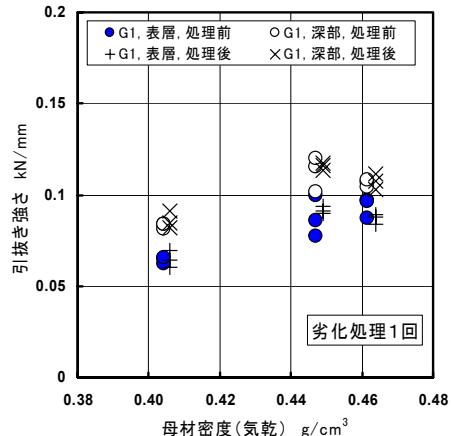
図-4 劣化処理1サイクルでの引き抜き強さの変化(G1)

図-4に、G1に関する劣化処理(1サイクル)前後の引き抜き

き強さの比較を示した。木材が劣化したことによる引き抜き強さの変化(低下)は観測されない。
