水系耐火塗料の耐久性に関する検討

- その4 キズ塗膜の耐火性、耐久性評価と補修方法の検討

正会員 谷辺 徹*1
同 菊地 弘悦*1
同 遊佐 秀逸*2

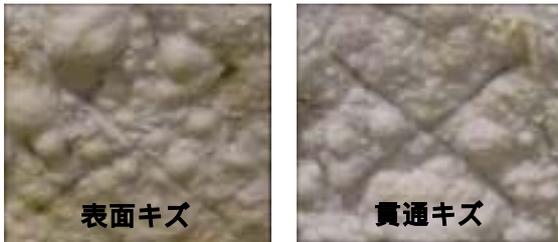
写真 2 キズ塗膜の加熱試験後の状況

表面キズ、貫通キズ塗膜ともに加熱後にキズ部から下地が見えることもなく、温度も基準塗膜と比較して差が 20 程度以内であり、劣化傾向は認められず、影響が小さいことが確認された。

キズが生じた塗膜の耐火性評価を実施した。試験水準および結果を表 2 に、加熱試験後の状況を写真 2 に示す。

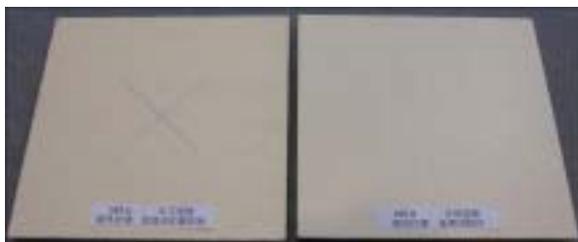
写真 3 促進劣化養生後試験体

【キズ試験体】 【キズ無試験体】

なお、建材試験センターによる外観観察の結果、われはがれ、さびなどの劣化現象は認められず、最終工程である塩水噴霧工程で径 10~20mm 程度の膨れが若干認められた。JSSC の評価基準にて筆者らが評価した結果、面積割合は 0.5%以下であり 8 点以上と判定基準を満足することが確認された。

前章にて塗膜のキズは耐火性への影響は小さいことが確認された。そこで、さらに耐久性への影響を確認するため促進劣化試験を実施した。促進劣化養生後の試験体の状況を写真 3 に、試験の水準と結果を表 3 に示す。

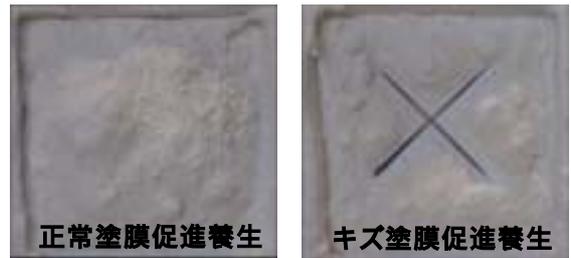
写真 4 促進劣化キズ塗膜の加熱後状況

促進劣化養生したキズ塗膜試験体の加熱後の状況を写真 4 に示す。キズ周辺の塗膜に発泡異状が認められ、鋼材温度も基準と比べて 80 程度高く、性能が低下していることが確認された。しかし、促進劣化養生後のキズ塗膜を図 2 の方法にて補修した結果、加熱時の鋼材温度の基準試験体との差が 16 程度と試験のバラツキの範囲まで改善されることが確認された。また、補修塗膜の加熱後の状況も写真 5 に示す通り、旧塗膜との境界は確認できるが十分一体となっていることが確認された。

促進劣化養生によりキズ塗膜の耐久性を評価した結果、キズ部周辺の塗膜は性能低下することが確認された。
