耐火木造部材の耐火性能に関する研究

その4 柱と鉄骨梁接合部の加熱実験

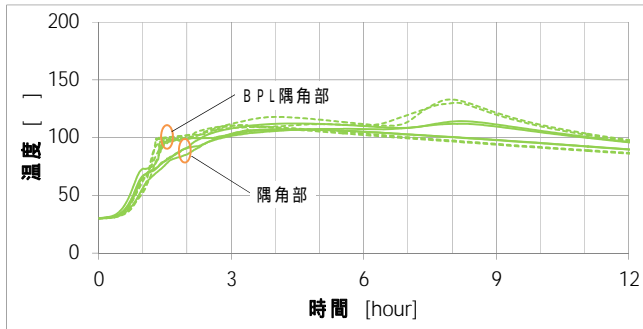
図 5 柱荷重支持部温度

図 5 に木造柱荷重支持部の温度測定結果、図 6 に接合部の鋼材温度測定結果を示す。柱荷重支持部の温度上昇は BPL 付近が最も早く、冷却途中の最高温度についても BPL 付近が最も高かったが、最高で 130 程度であった。

木造柱荷重支持部の温度は、図 5 に示すように加熱開始後 9 時間程度で若干の温度上昇が生じている。炉内温度はこの時点で 80 前後であったことから、目視により確認できない範囲で赤熱が生じていたものと推測される。梁よりも接合部の鋼材温度が低い理由については、直接火炎に曝される梁に対して、接合部の鋼材が熱容量の大きなモルタルバーにより囲まれ、かつ、直接火炎に曝されない位置にあるためと思われる。

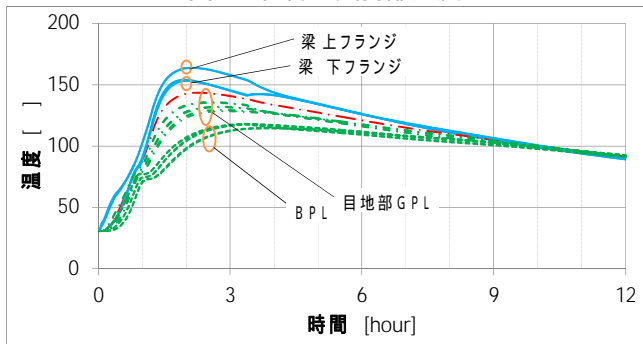
図 6 接合部鋼材温度

鋼材温度については、梁上フランジで最高 170 程度となったが、接合部の木造柱荷重支持部と接する BPL の鋼材温度は最高で 140 程度と木材の着火温度に対して十分に低い温度であった。写真 1 に実験終了時、写真 2,3 に接合部解体後の木造柱荷重支持部の状況を示す。接合部付近の荷重支持部には炭化は確認できなかった。
