切欠き先端近傍における構造用鋼材の延性破壊発生条件

(その4) AE 計測および FEM 解析

A ductile fracture criterion in structural steels near notch tip – Part 4: AE measurement and FEM analysis – 解析に用いる応力-ひずみ関係はこれらを多直線に近似した. 図中に丸プロットで示す.

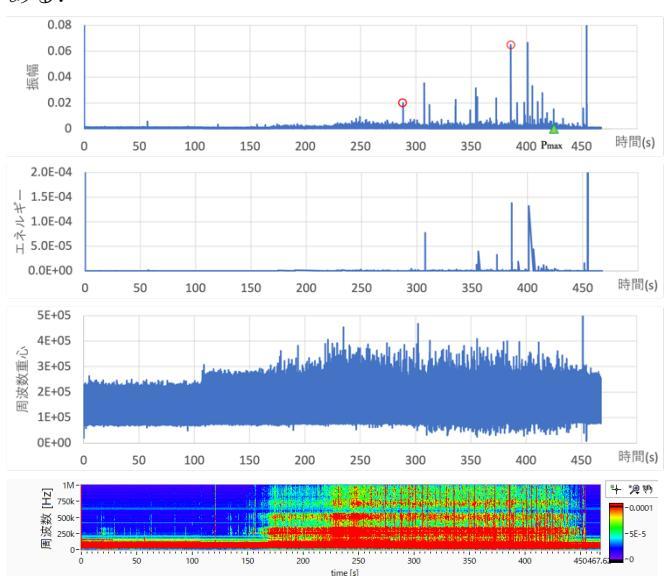
図1AE計測(N-3: SN490B0°a=11mm)

(AE-900S-WB)を試験体試験部(平行部)とつかみ部の 間の拡幅部に取り付け,データを連続的に収録した.計 測波形の一例を図1に示す.上からAE計測より得られた 振幅,エネルギー,周波数重心,周波数分布の時刻歴で ある.

トリガおよび破断時を除いた実験の最大荷重までにおいて、得られた振幅の最大値あるいは明瞭な振幅が生じた点をき裂点と見なした.図4中に一例を白抜き丸印で示す.なお図(b)試験体 4-4 は AE 計測は実施していない.図より目視観察箇所より早期に別の箇所で、き裂が発生していた可能性が示唆される.

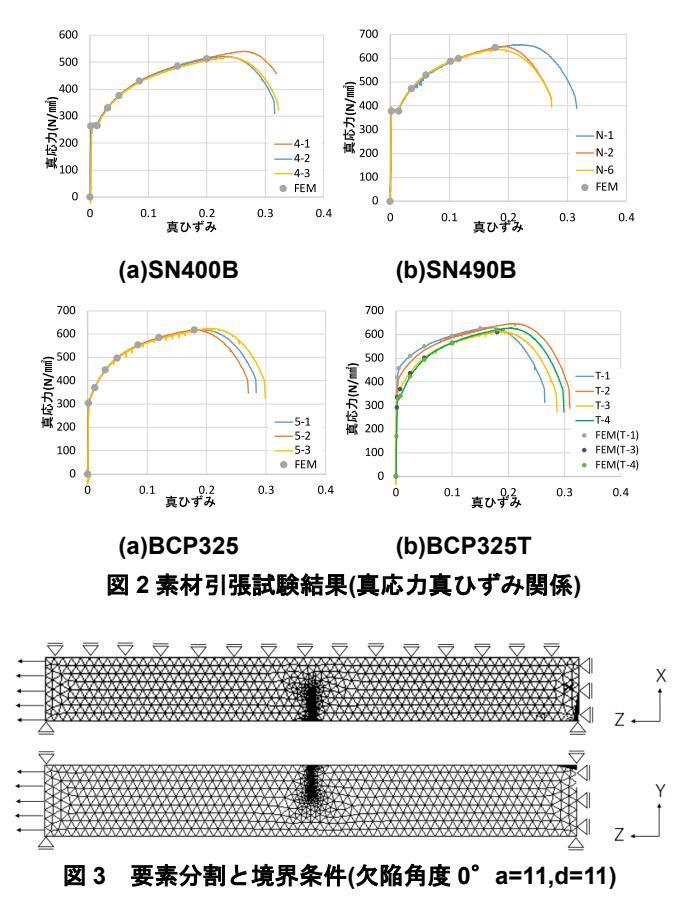
図2に素材試験より得られた真応力真ひずみ関係を示す.

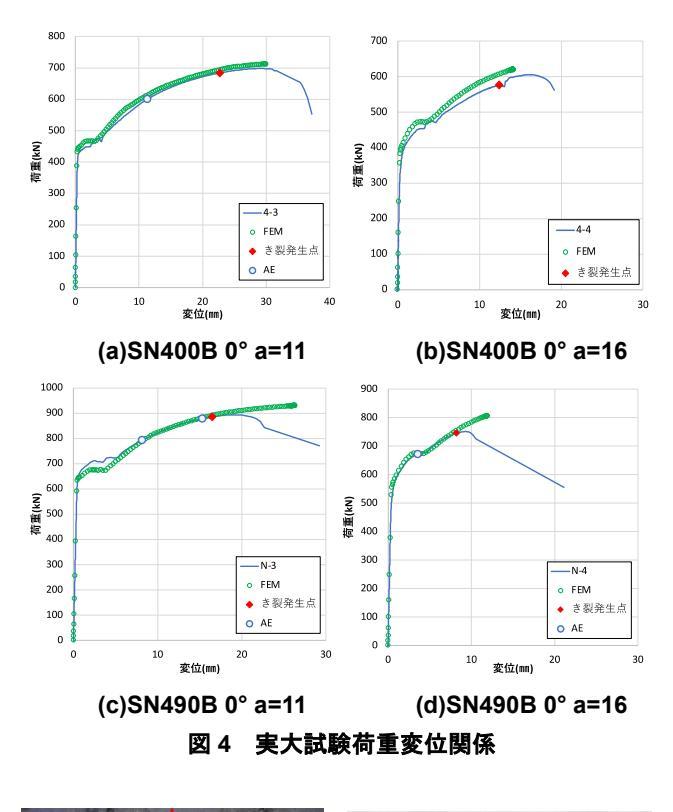
試験体 SN400B, SN490B の欠陥角度 0°, 高さ・長さ 11mm と 16mm について解析結果を示す. 図4に実験値と 解析値の荷重変位関係を比較したものと,き裂発生点を 示す.最大荷重付近までは,実験値と解析値は概ね対応 していることがわかる.

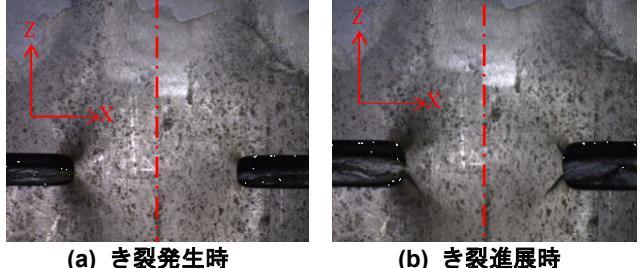
写真1 試験体表面き裂性状

欠陥底の両端で大きい値となり、実験での目視による き裂発生位置(写真1)と対応がみられた.

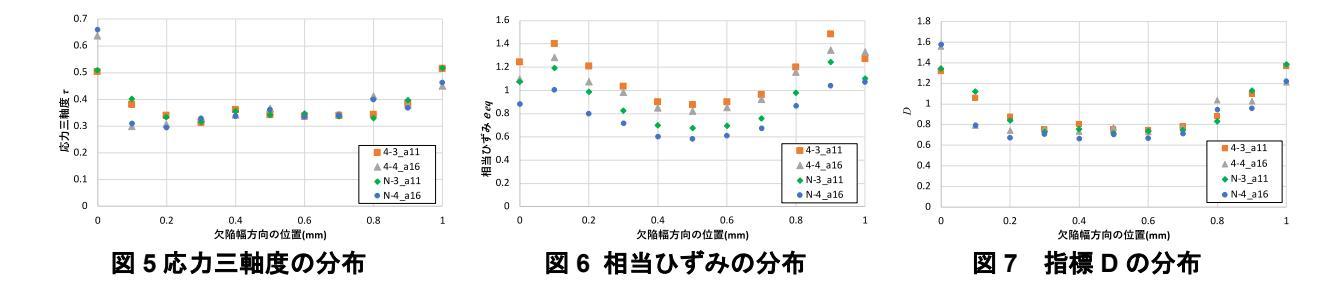
前節の試験体について、実験でのき裂発生時の応力三 軸度の分布,相当ひずみの分布について,図5,図6に示 す. 応力三軸度τは以下で得られる.

ここで、 e_{ea} 、 τ はFEMの各要素の相当歪と応力三軸度、 e_{u} は 素材の一様伸びの真ひずみであり、指標Dの値が概ね1に達 すると延性き裂が生じると考える.図7にき裂発生時の指標 D の分布を示す. 欠陥幅 の両端で大きい値となり, 中央 にいくにつれて小さい値となっている.
